Syndicat Mixte de la Zone du Verdon

# **INSTALLATION DE STOCKAGE DE DÉCHETS NON DANGEREUX DE GINASSERVIS**

## **RAPPORT ANNUEL D'ACTIVITÉ**

**ANNEE 2016**

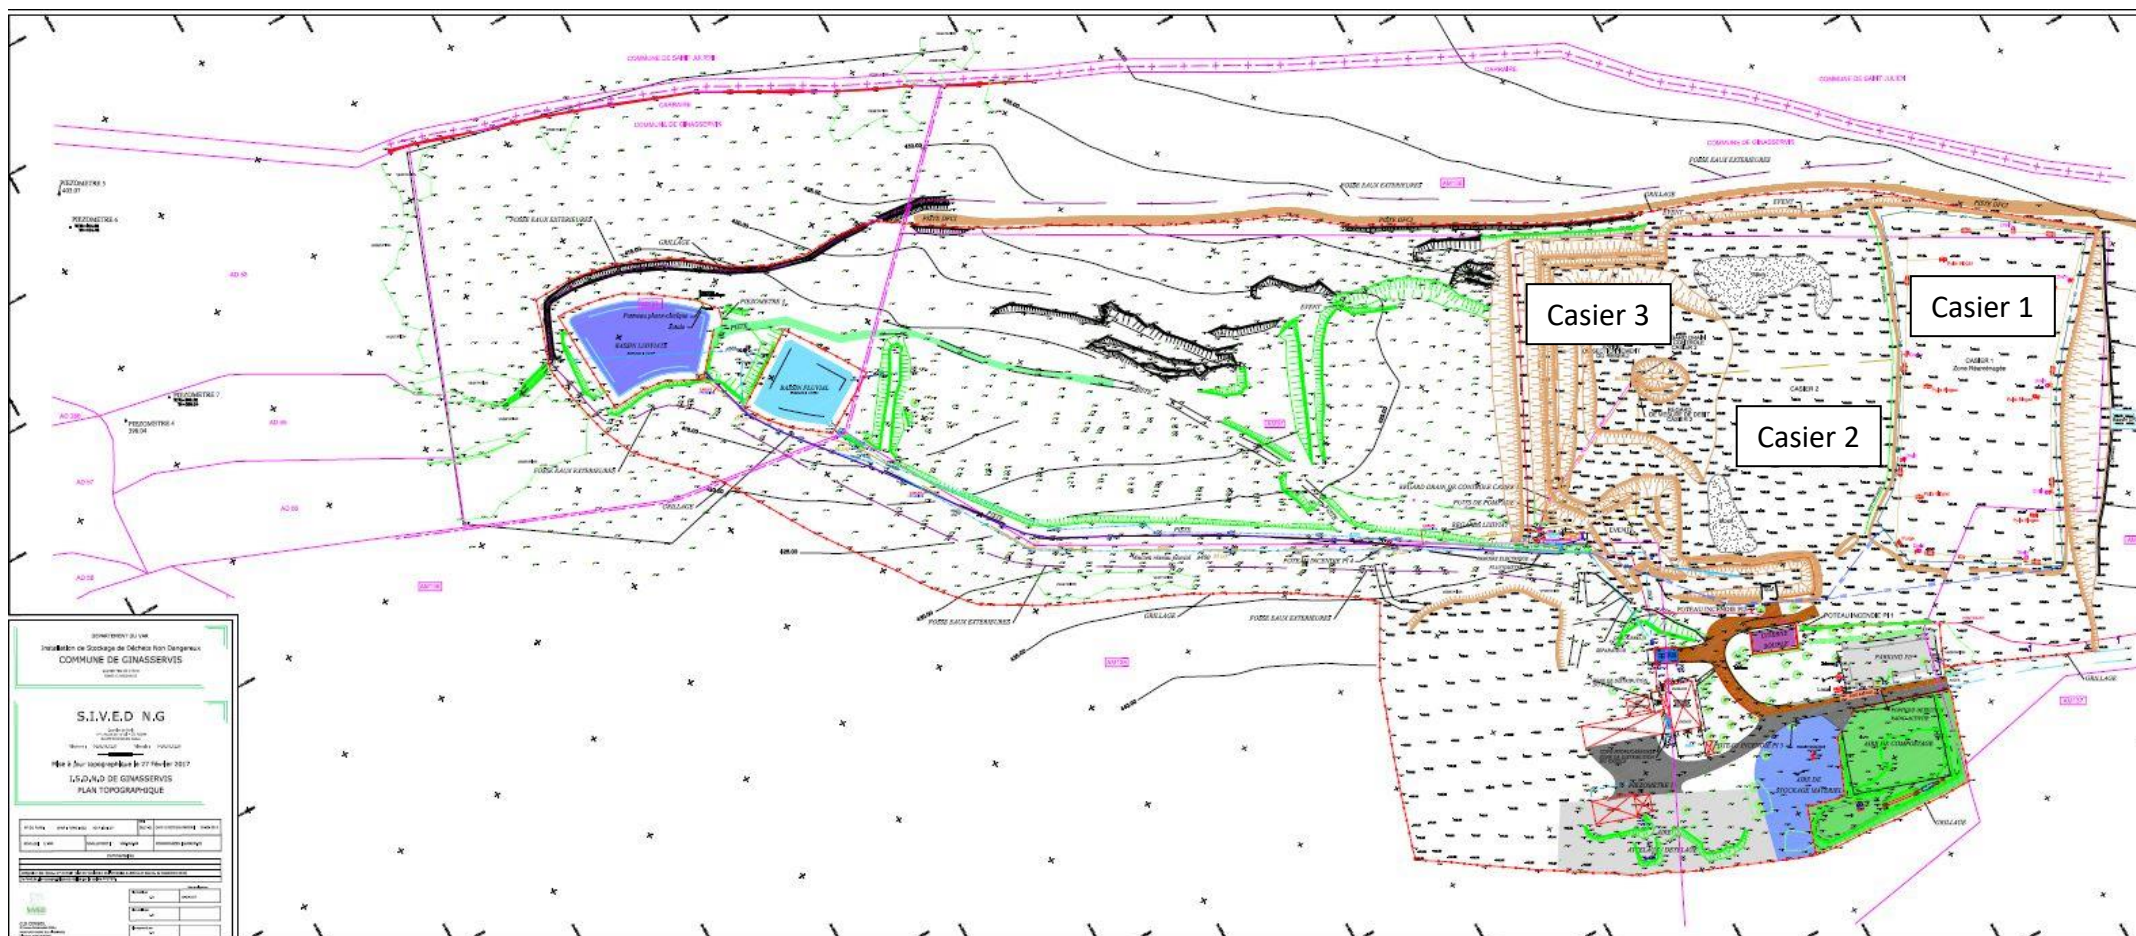
## Plan d'exploitation du site avec localisation des casiers

Concernant le plan d'exploitation, il a été actualisé le 27 février 2017, dont le visuel est présenté ci-après. Il inclut l'ajout d'un bassin de rétention des eaux pluviales au pied du talus sud-est, la pose de filet anti-envols amovibles entre le casier 1 et le casier 2, ainsi que les piézomètres 6 et 7. L'ensemble de ces aménagements ont été réalisés durant les travaux du premier semestre 2016 dans le cadre de la couverture finale du casier n°1.

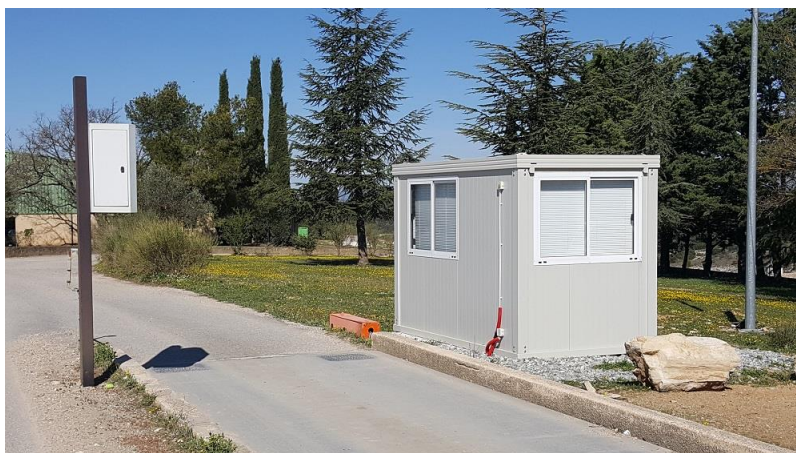
Un troisième contrôle de type quantitatif intervient au niveau du pont bascule, équipé depuis avril 2016 d'une guérite.

A noter que cette guérite n'est équipée, au 31 décembre 2016, ni en matériel informatique, ni d'une barrière levante permettant un contrôle plus poussé des véhicules passant sur le pont bascule.

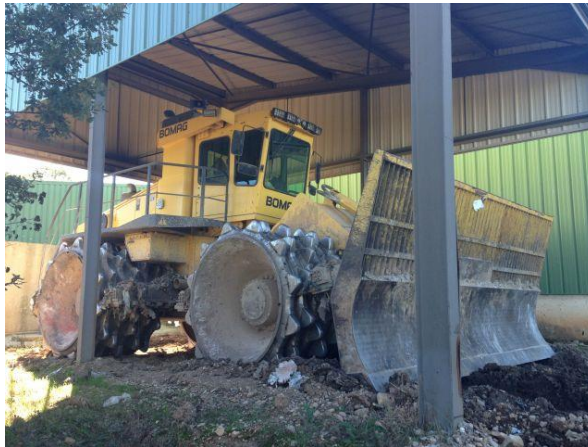
- Un compacteur de marque BOMAG de 54 tonnes, équipés de roues type « pieds de mouton » pour le traitement des déchets (année d'acquisition 2006),

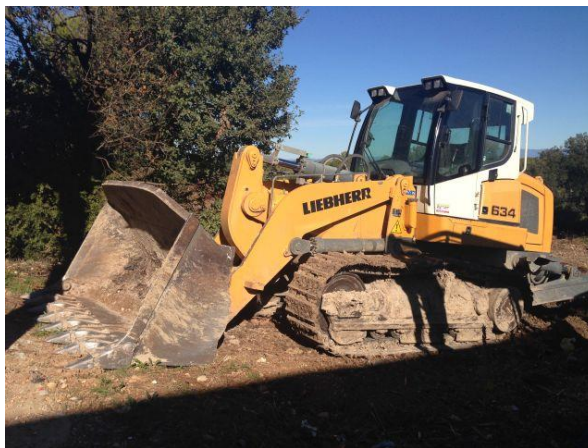
- Une chargeuse sur chenilles de marque LIEBHERR, pour les travaux divers (année d'acquisition 2011)

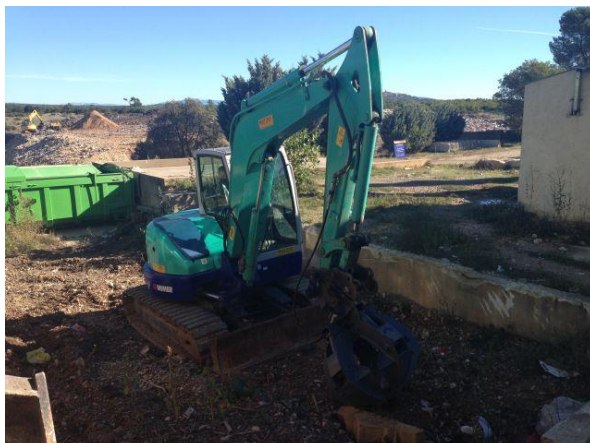
- Une pelle avec grappin de marque IHI, pour la reprise des déchets non autorisés et travaux divers (année d'acquisition 2013)

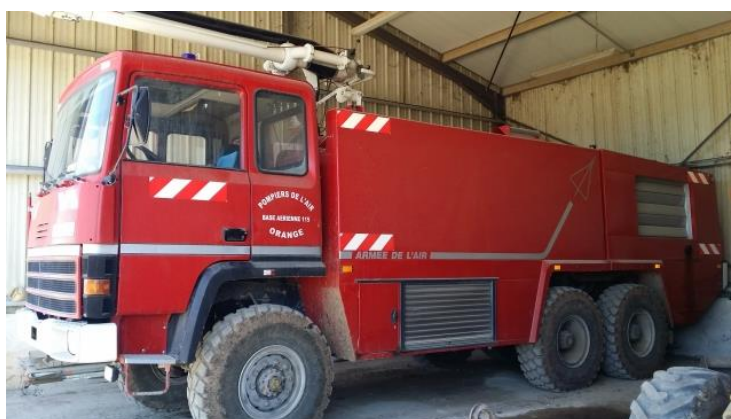
- Un véhicule pompier de marque RENAULT, capable d'intervenir rapidement en cas de départ d'incendie sur la zone d'exploitation (année d'acquisition 2014)

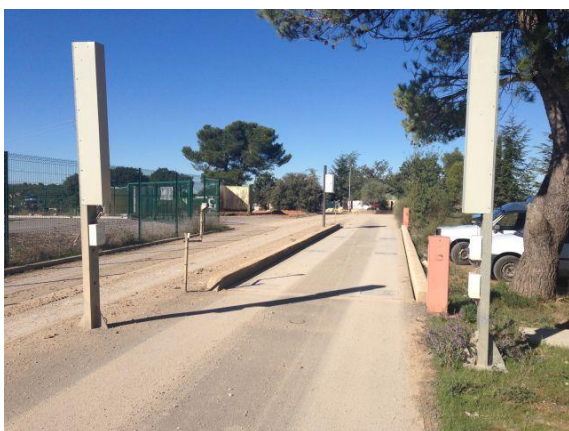
Pont-bascule et portique de détection de la radioactivité

- Un pont-bascule d'une portée de 50 tonnes fonctionnant en simple pesée (tous les véhicules utilisant le pont sont préalablement « tarés »),
- Un portique de détection de la radioactivité, placé en entrée du pont-bascule, contrôlant la non-radioactivité du déchet entrant sur site,
- Bâtiments techniques composés de :
  - un garage-atelier dédié à l'entretien et à la réparation des véhicules de collecte,
  - un bureau administratif équipé d'un terminal informatique réceptionnant les données du pont-bascule et la gestion déportée des approvisionnements en carburant,
  - un vestiaire pour le personnel de collecte,
  - deux hangars pour le remisage et le stationnement des véhicules de collecte,
  - une salle de repos pour le personnel de collecte

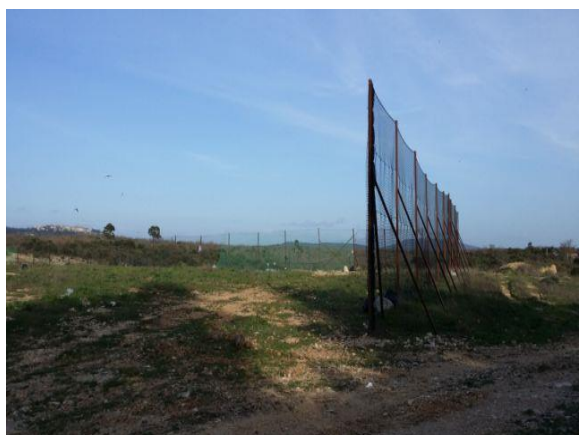
Filets de protection anti-envols

- Filets de protection anti-envols et sous vents dominants, en limite du casier n°2
- Equipements de lutte contre l'incendie
  - Un réseau de 4 bornes incendie situées à proximité de la zone d'exploitation,
  - Une citerne souple de 200 m<sup>3</sup> utile, utilisée en cas d'arrêt des bornes incendie.
- Une cuve de stockage du carburant bi-compartimentée (gasoil et GNR) avec rétention, équipée de 2 volucompteurs déportés (gasoil et GNR) avec transfert des données volumétriques vers le terminal informatique, protégée par un abri tollé.
- Une aire de lavage pour les véhicules de collecte reliée à un séparateur d'hydrocarbures,
- Un réseau de 4 caméras, surveillant les emplacements ou équipements les plus sensibles (portail d'entrée, zone d'approvisionnement en carburant...),
- Un réseau de 7 piézomètres pour la surveillance des eaux souterraines.

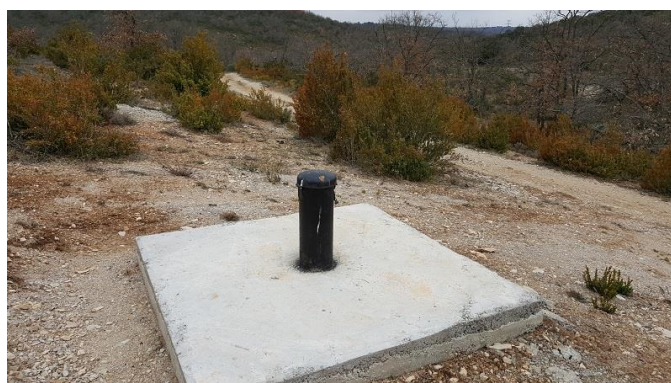
Piézomètre

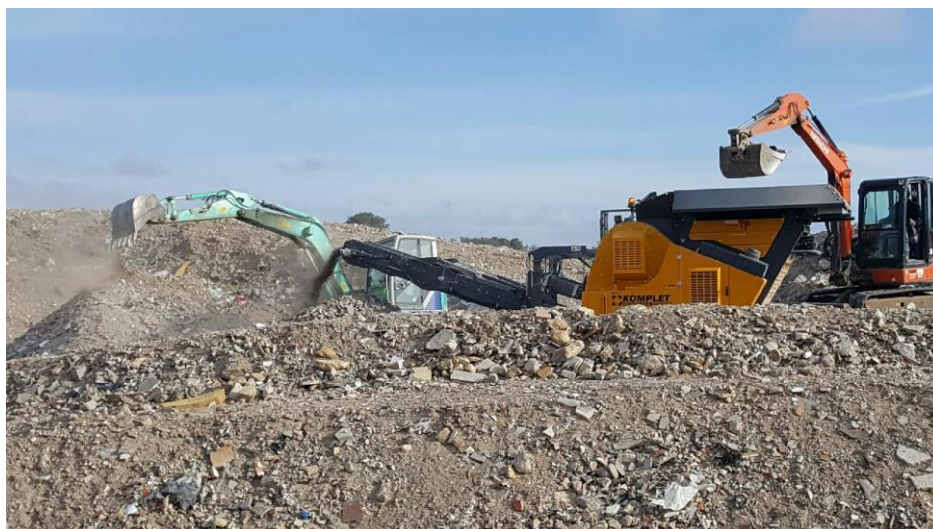
Le site de Ginasservis réceptionne également des gravats issus du réseau de déchetteries du SMZV. Ces derniers sont stockés en bordure du casier n°2. Des campagnes de criblage sont organisées afin d'utiliser ce gisement soit dans le cadre de couverture provisoire du massif de déchet, soit en cas d'incendie. Les matériaux non exploitables, extraits lors du tri amont, sont redirigés vers les autres filières de déchetteries (ferrailles, encombrants...).

Criblage du gravât

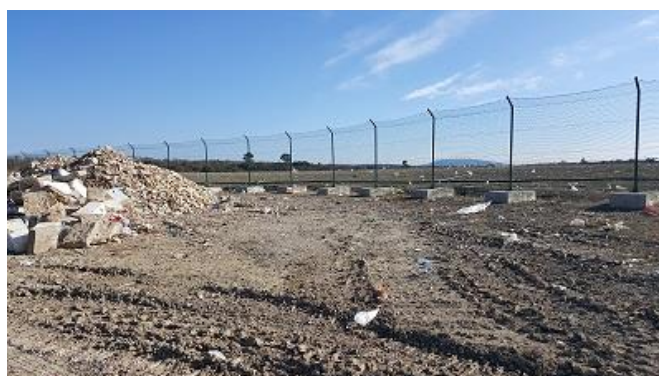
Les filets de protection anti-envols sont en place depuis le début de l'exploitation. Ils sont positionnés sur la partie Sud-Est du site, afin de récupérer un maximum d'envols lors d'épisode sous vents dominants (Nord / Nord-Ouest). Les travaux de couverture finale du casier 1 ont permis l'aménagement de filets anti-envols amovibles (cf. photo ci-dessous).

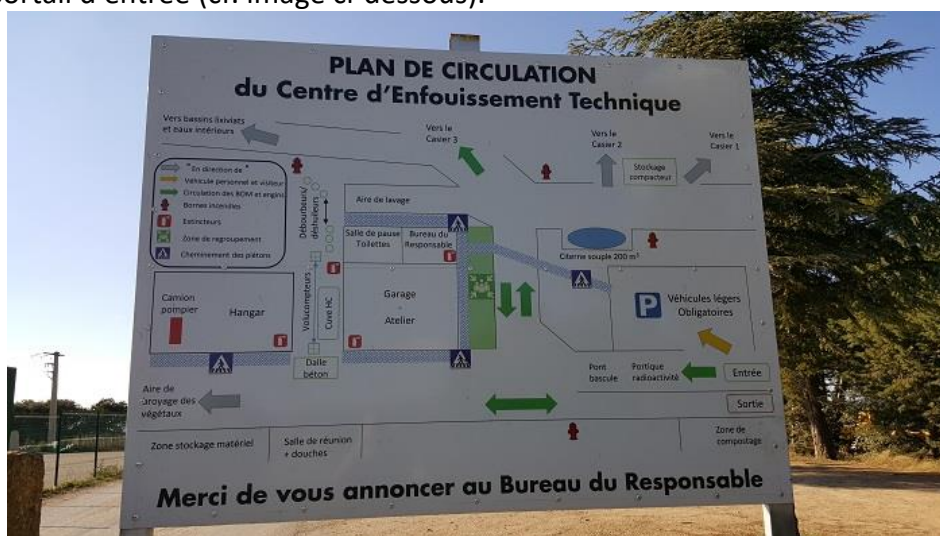
De plus, un plan de circulation matérialisant l'ensemble des installations de l'ISDND a été positionné à droite du portail d'entrée (cf. image ci-dessous).
