**INSTALLATION DE STOCKAGE DE DÉCHETS
NON DANGEREUX DE GINASSERVIS**

RAPPORT ANNUEL D'ACTIVITÉ

ANNEE 2017

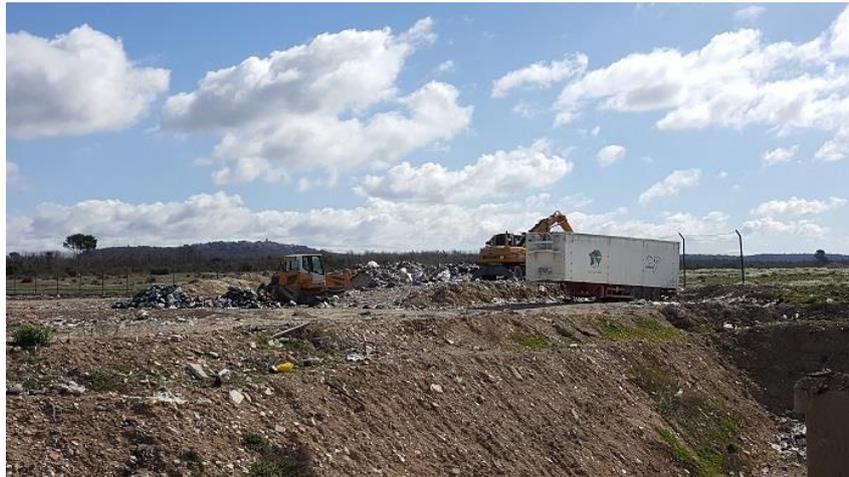
Visuel de la zone de dépôt provisoire

Equipé d'un chargeur chenille, un agent du SIVED NG fut en charge de contenir les dépôts de déchets dans une zone restreinte aux deux merlons de terre. Le prestataire chargé de l'évacuation remplit la benne à l'aide une pelle.

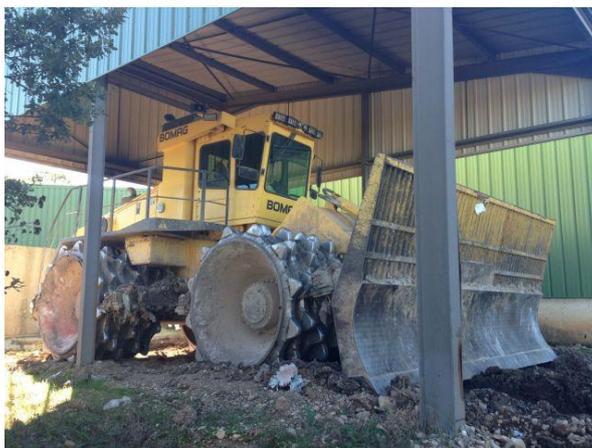
- Un compacteur de marque BOMAG de 54 tonnes, équipés de roues type « pieds de mouton » pour le traitement des déchets (année d'acquisition 2006),

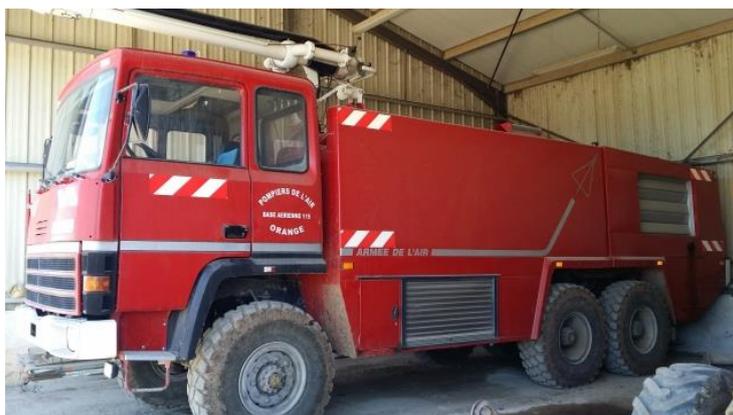
- Un véhicule pompier de marque RENAULT, capable d'intervenir rapidement en cas de départ d'incendie sur la zone d'exploitation (année d'acquisition 2014)

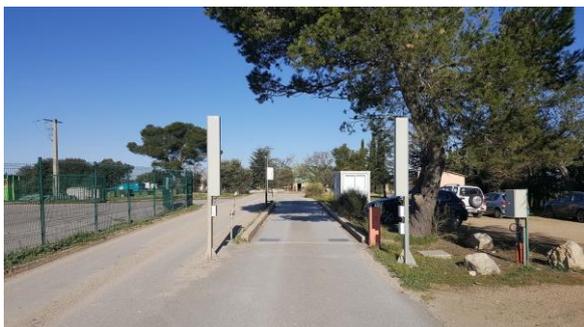
Pont-bascule et portique de détection de la radioactivité

- Un pont-bascule d'une portée de 50 tonnes fonctionnant en simple pesée (tous les véhicules utilisant le pont sont préalablement « tarés »),
- Un portique de détection de la radioactivité, placé en entrée du pont-bascule, contrôlant la non-radioactivité du déchet entrant sur site,
- Une guérite équipée d'un terminal informatique réceptionnant les données du pont-bascule et la gestion déportée des approvisionnements en carburant,
- Filets de protection anti-envols et sous vents dominants, en limite du casier n°2
- Equipements de lutte contre l'incendie
 - Un réseau de 4 bornes incendie situées à proximité de la zone d'exploitation,
 - Une citerne souple de 200 m³ utile, utilisée en cas d'arrêt des bornes incendie.

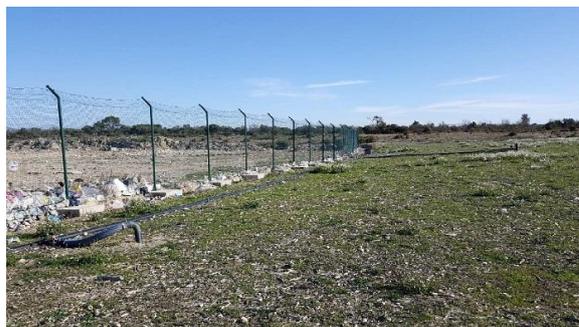
Filets de protection anti-envols

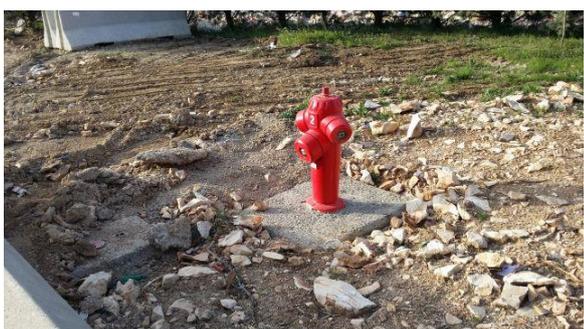
Bornes incendie

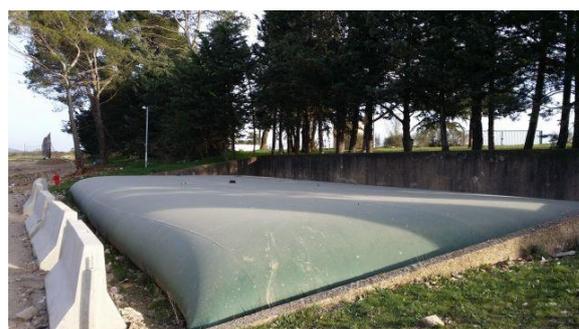
Citerne souple

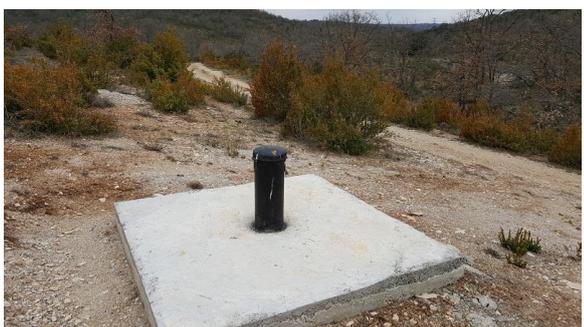
Piézomètre

- Une cuve de stockage du carburant de type GNR avec rétention, protégée par un abri tollé et équipée d'un volucompteur déporté (GNR) avec transfert des données volumétriques vers le terminal informatique.
- Un réseau de 7 piézomètres pour la surveillance des eaux souterraines.
- Une unité de traitement des lixiviats, propriété de Sita Bio Energie

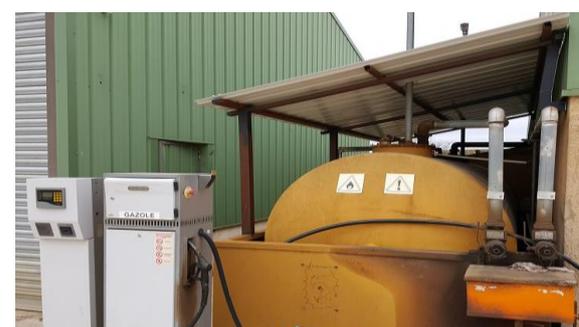
Cuve à carburant et volucompteur

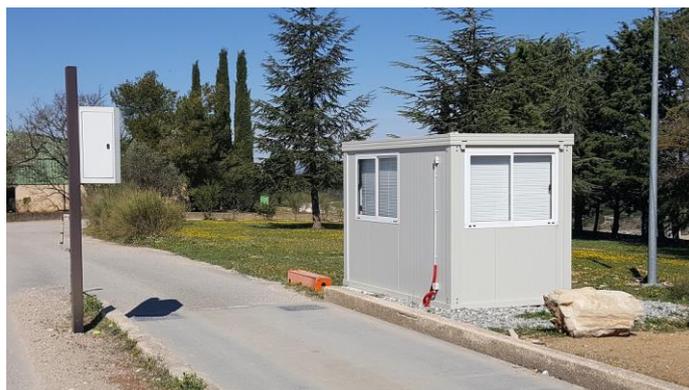
En période d'activité normale, un premier contrôle administratif et quantitatif est géré par le responsable d'accueil à la guérite du pont bascule et du portique de détection de la radioactivité.

Guérite équipée d'un poste informatique

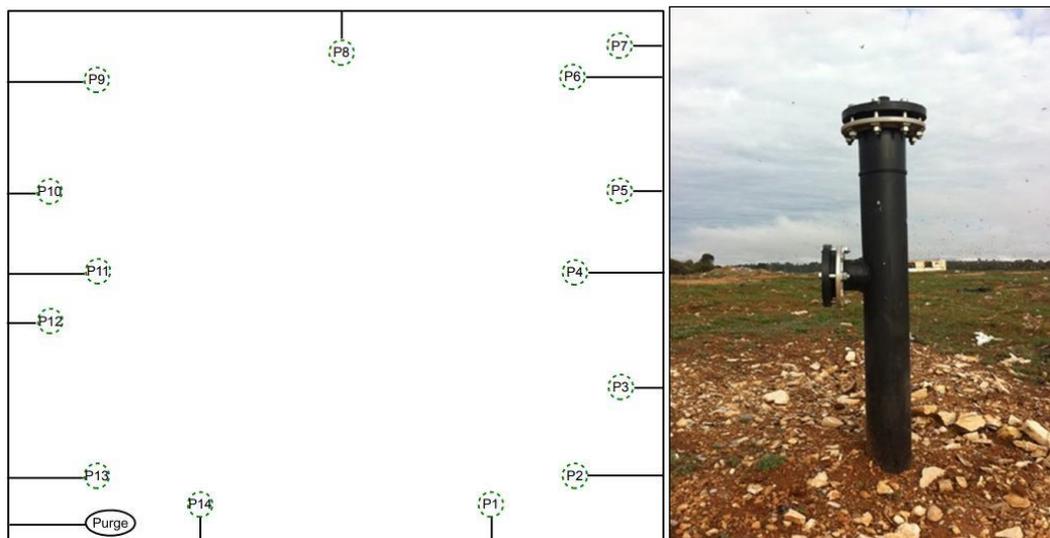
Seul le casier 1 fait l'objet d'une surveillance de ses émissions gazeuses. 6 puits de captages ont été forés en 2010 (P9, P6, P4, P11, P13 et P2 sur le plan ci-après) et dans le cadre de la couverture finale du casier 1, huit autres puits ont été aménagés ainsi qu'un point de purge en prévision du raccordement au réseau de torchère planifié lors de la réhabilitation des casiers 2 et 3.

Localisation des puits forés sur le casier 1

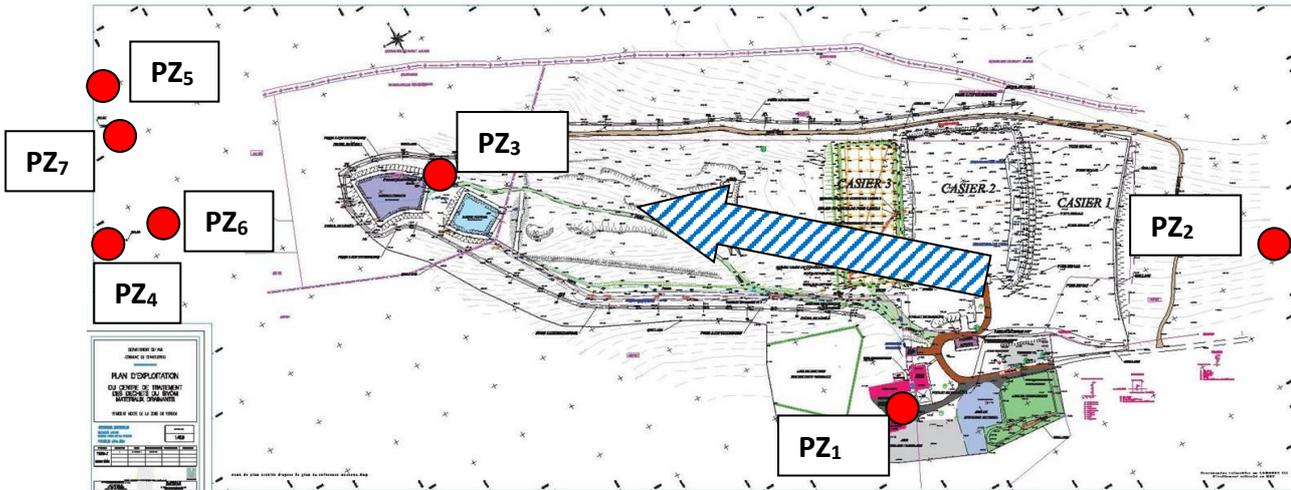
Localisation des piézomètres existants et nouvellement créés sur le site avec le sens d'écoulement supposé des eaux souterraines

- PZ₂ est le piézomètre amont.
- PZ₁ apparaît légèrement excentré par rapport à la zone d'exploitation. La pertinence de son positionnement est remise en cause bien qu'il soit dans le sens global de l'écoulement supposé des eaux souterraines.
- PZ₃ est considéré comme le piézomètre aval. Cependant, son positionnement à l'amont du bassin des lixiviats a nécessité le forage rapide de 2 autres piézomètres après ce bassin.
- PZ₄ et PZ₆ dans l'axe du vallon,
- PZ₅ et PZ₇ dans l'axe supposé de l'écoulement des eaux.

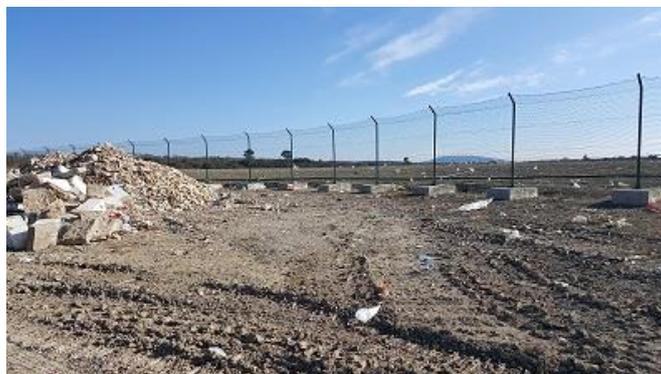
Les filets de protection anti-envols sont en place depuis le début de l'exploitation. Ils sont positionnés sur la partie Sud-Est du site, afin de récupérer un maximum d'envols lors d'épisode sous vents dominants (Nord / Nord-Ouest). Les travaux de couverture finale du casier 1 ont permis l'aménagement de filets anti-envols amovibles.

Filet anti-envol entre casier 1 et 2

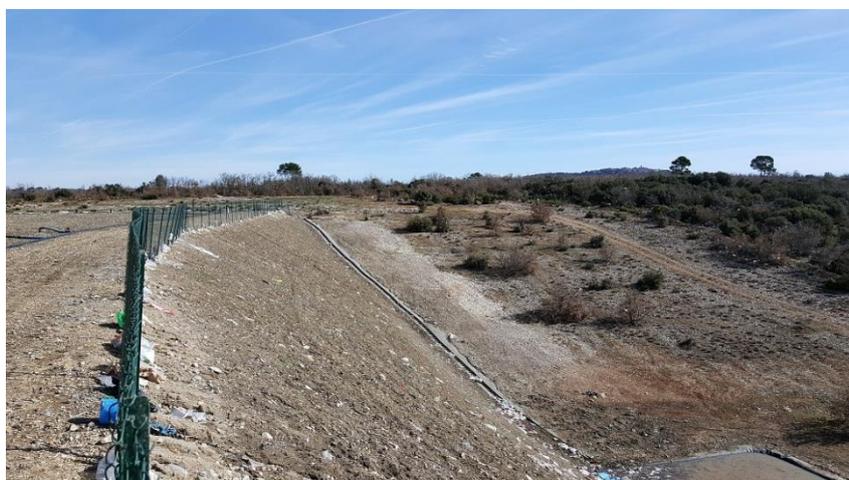
- Une érosion de la terre présente dans la pente du talus (accroche-terre visible)
- Des cunettes bétons chargées de cette terre
- Un bassin pluvial chargé de boue

Janvier 2017 : absence de végétation sur talus

Suite à la réunion, de la terre a été rajoutée et une nouvelle campagne d'ensemencement a été menée. Le résultat, fin avril 2017, est concluant :

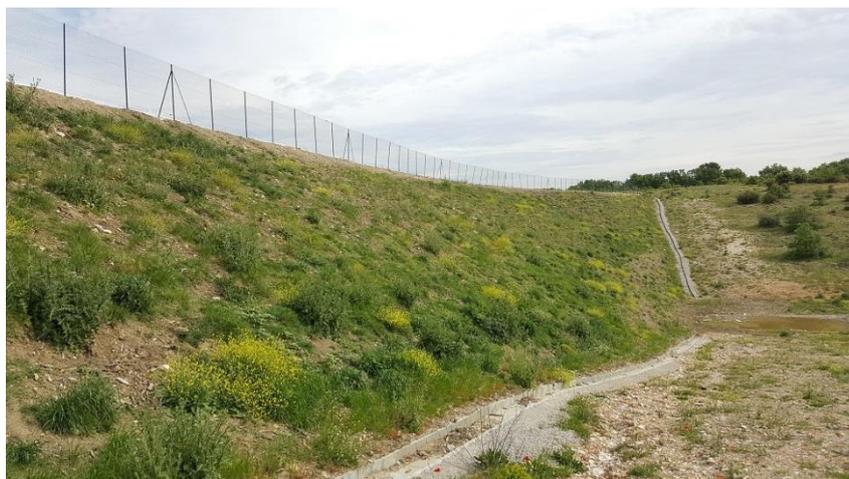
Avril 2017 : talus végétalisé

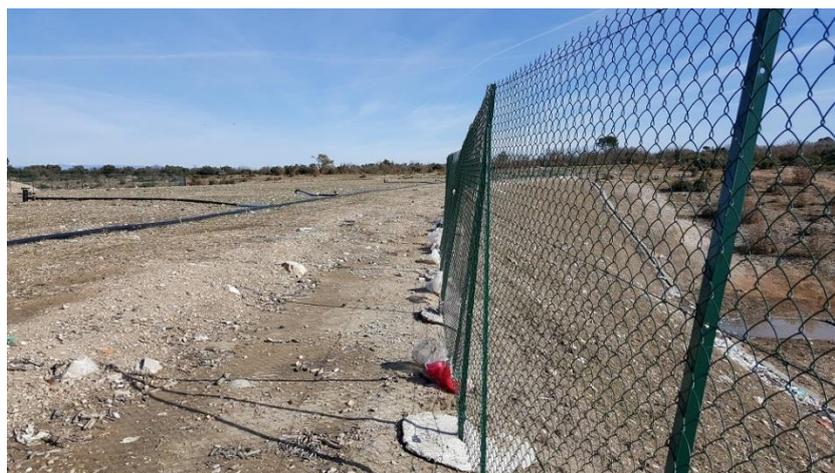
L'enfouissement à moins de 25 cm de profondeur (contre 40 cm dans le cctp) des blocs béton d'ancrage des piquets, associé à la prise au vent de la clôture et au ravinement de la terre, ont provoqué un affaissement progressif de la clôture vers le bord du talus sud-est.

Janvier 2017 : affaissement des clôtures du talus

Une réunion organisée le 24 mars 2017 en présence du maître d'œuvre a débouché sur une demande faite auprès du titulaire du marché de remettre en état la clôture, en concertation avec son sous-traitant, de préférence en l'écartant d'un à deux mètres du bord du talus afin de pouvoir installer des piquets de renforcement vers l'extérieur du site. Cette opération fut réalisée, suite à divers reports, lors du 1^{er} trimestre 2018.

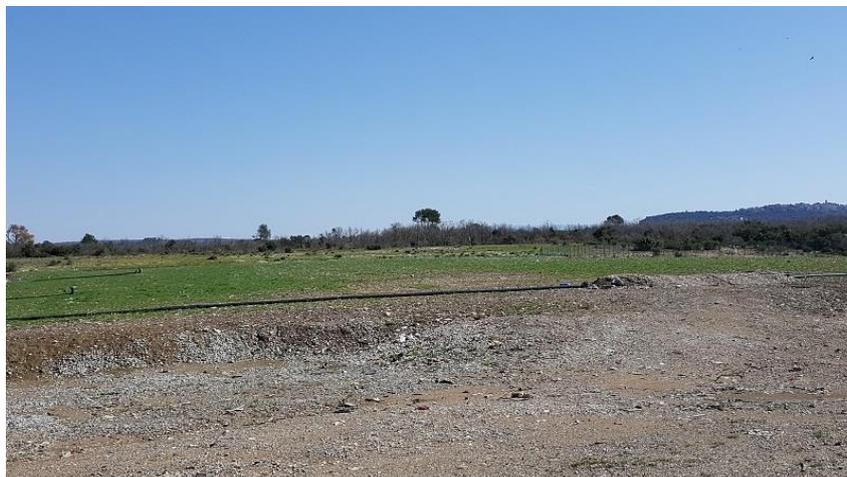
Végétation après le 1^{er} ensemencement

Suite à l'ensemencement réalisé dans le cadre des travaux de 2016, seule une pelouse rase a poussé au printemps sur le casier n°1.

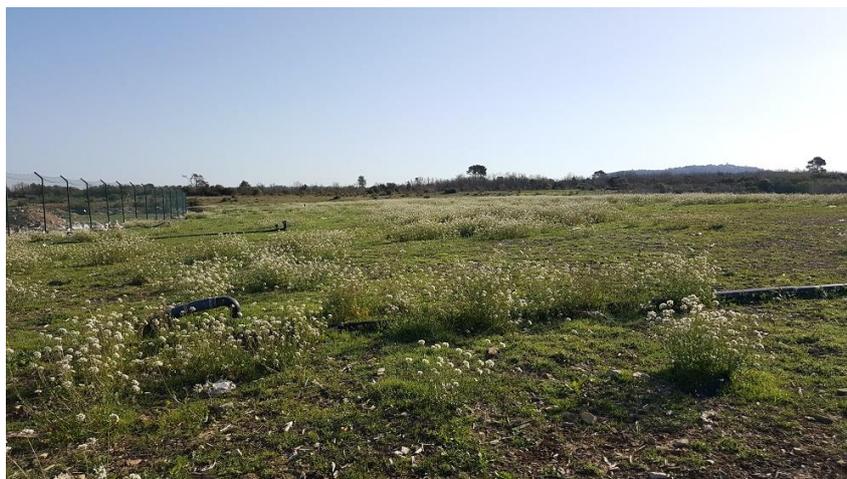
Végétation après le 2^e ensemencement

Les ajustements réalisés en 2017 ont permis l'apparition de petits buissons plus en adéquation avec la flore locale entourant l'ISDND.

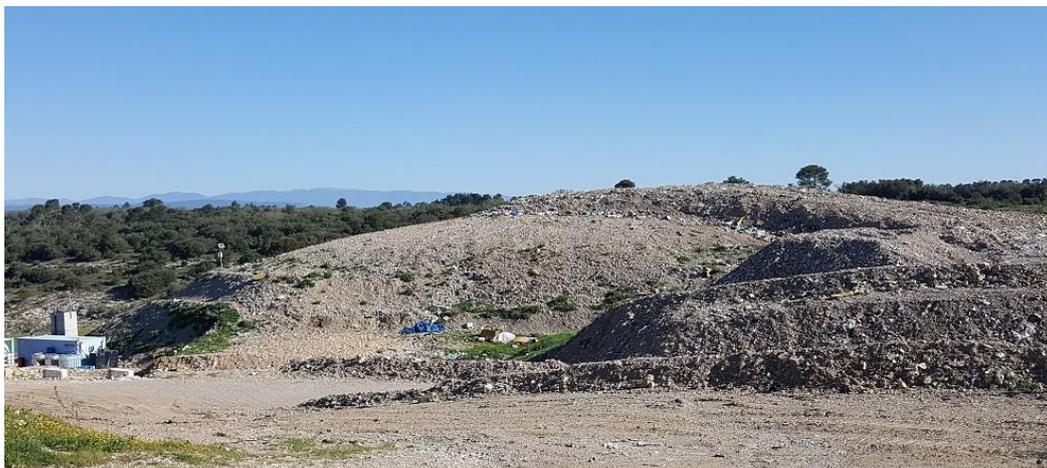
Suite à l'arrêt définitif de l'exploitation du casier n°3 au 16 janvier 2017, l'agent d'exploitation de l'ISDND s'est occupé de recouvrir le massif de déchets de terre et gravats concassés afin de limiter

les envols, les risques d'incendies, l'infiltration d'eaux pluviales et les nuisances visuelles et olfactives.

Février 2017 : couverture casier 3

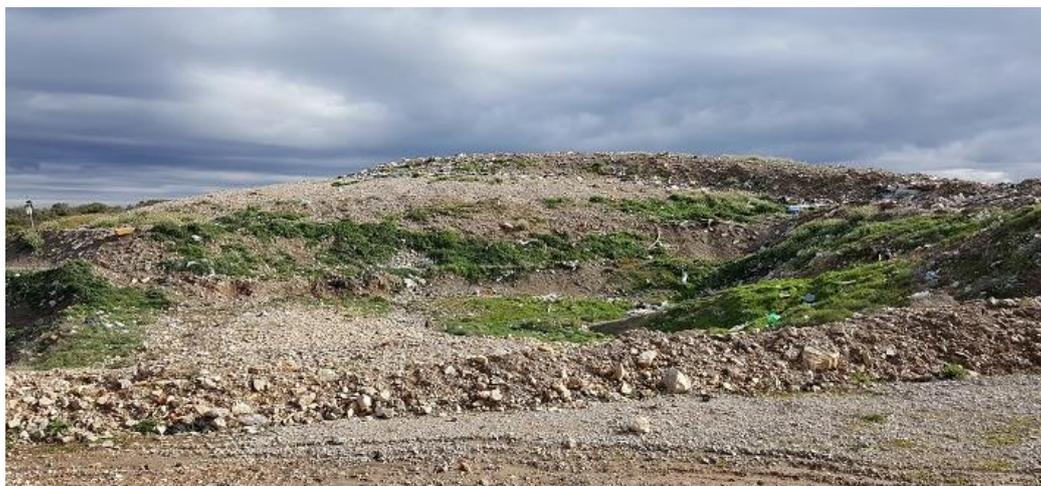
Il a par ailleurs été constaté un an plus tard l'apparition de végétation sur ce dôme, tendant un peu plus vers une intégration du massif de déchets dans le paysage local.

Mars 2018 : casier 3

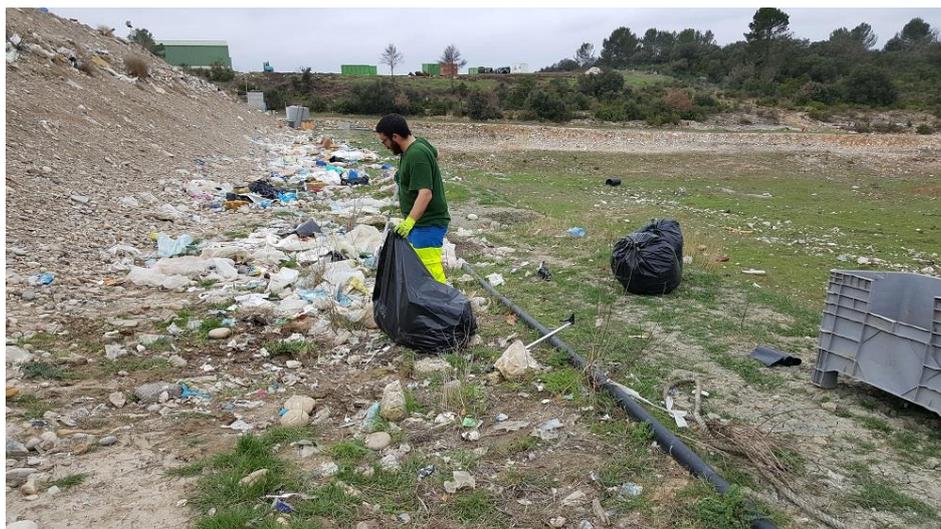
En plus des interventions mensuelles menées par l'ESAT de Salernes, des ramassages réguliers des envols sont effectués par un à deux agents. Les efforts sur le premier trimestre sont notables, avec près 100 sacs de 130 L d'envols collectés.

Mars 2017 : Ramassage sur le merlon du casier 3

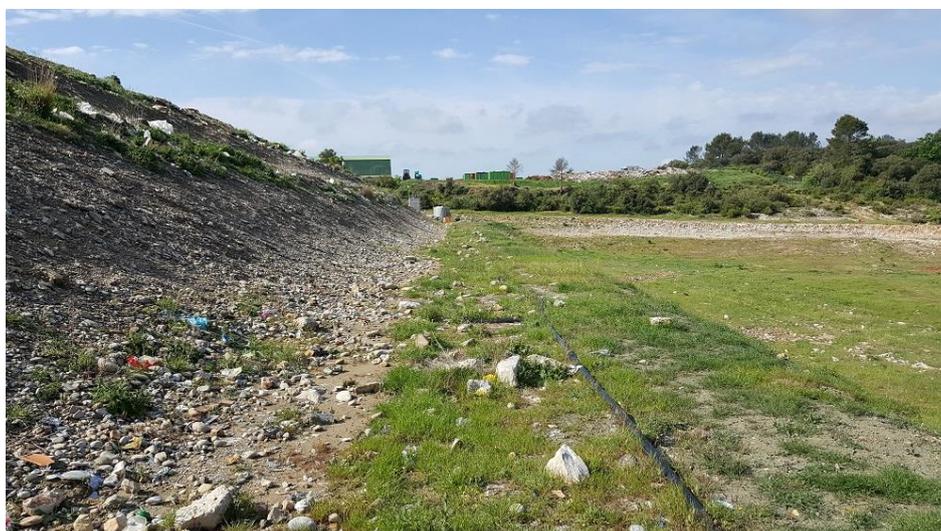
Avril 2017 : Etat de propreté du merlon du casier 3

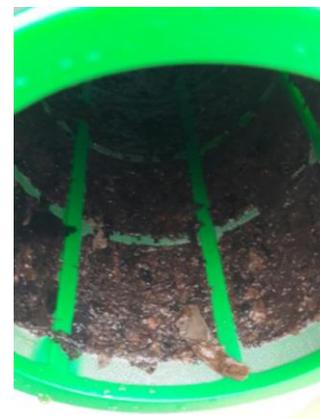
- le dépôt d'envols dans le bassin qui par dégradation accélérée se sont mélangés aux lixiviats
- le concassage des gravats lors du S1-2016 a provoqué beaucoup de poussières qui par fort vent s'est déposée en surface du bassin
- le développement d'algues en fond de bassin

Filtre colmaté

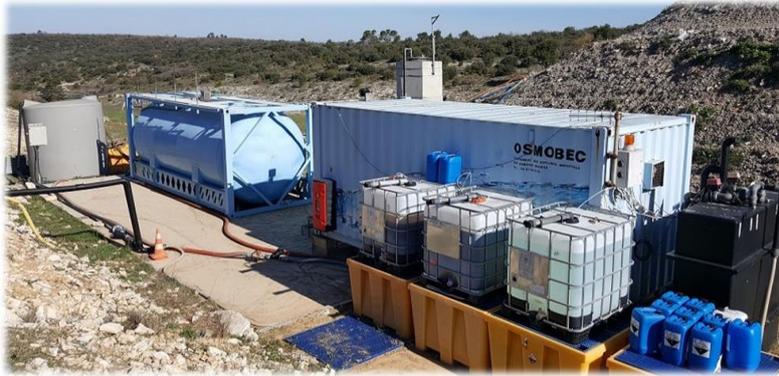
- la création d'un "film plastique" dans la canalisation entre l'osmose et le bassin, du fait d'une durée de 7 mois sans campagne de traitement

Unité de traitement des lixiviats

Suite à une visite de la DREAL le 2 février 2017 et à une tentative de placer la crépine en surface à l'aide d'un flotteur, il a été convenu de :

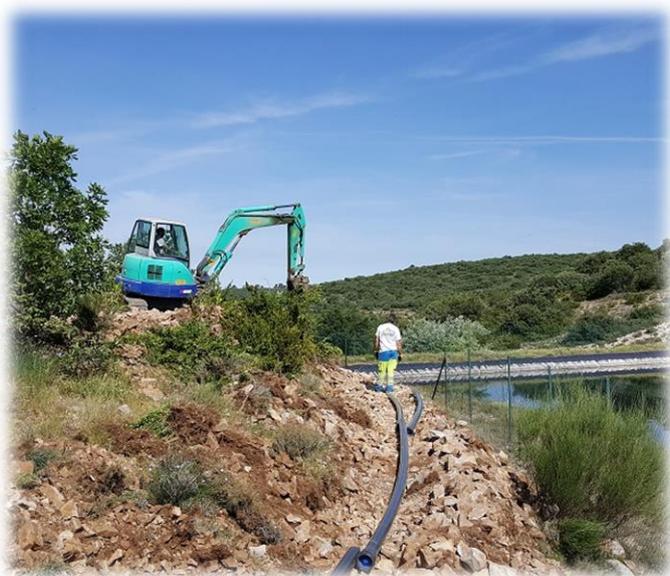
Travaux de prolongement du réseau de perméat

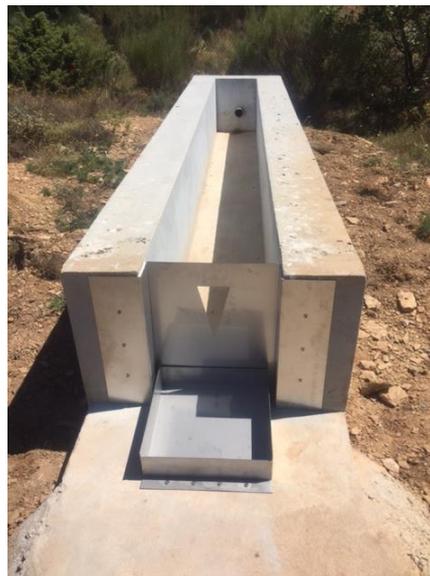
Le canal de prélèvement est équipé d'un déversoir triangulaire et d'un réceptacle en Inox (installés le 24 août 2017).

Canal de prélèvement

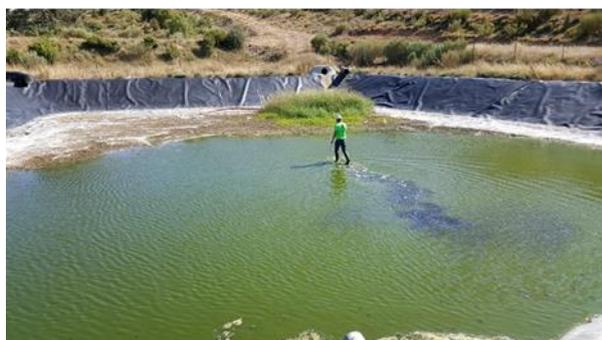
Bassin des ERI (12 septembre)

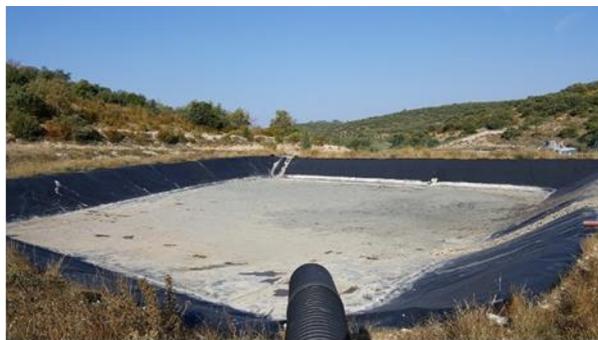
Bassin des ERI (2 octobre)

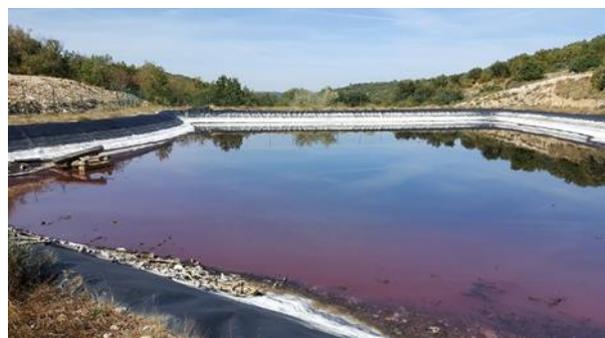
Bassin des lixiviats (12 septembre)

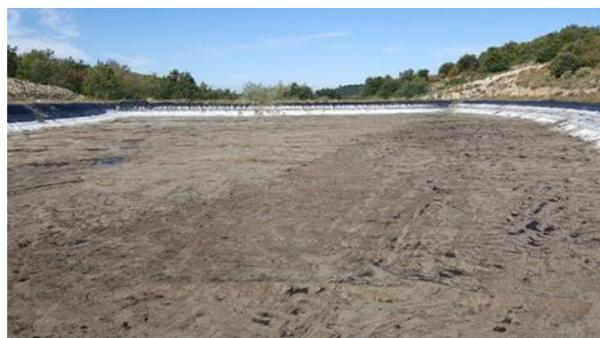
Bassin des lixiviats (2 octobre)

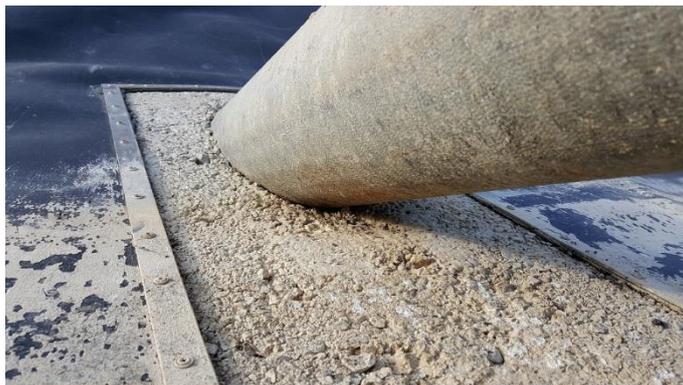
Le niveau du bassin n'ayant que rarement dépassé un certain seuil, au niveau du tuyau de vidange supérieur, une fuite à cet endroit était supposée. Elle est confirmée par la présence d'un interstice entre la partie basse du tuyau et son support béton.

Interstice entre tuyau et dalle béton

Enfin, pour ce qui concerne le tuyau de vidange supérieur du bassin des ERI, il a été décidé de recouvrir le tuyau et la dalle béton pour raccorder le tout à la géomembrane limitant ainsi les zones de fuites possibles. De la mousse a été intégrée entre la géomembrane et le tuyau, le tout ayant été cerclé comme le montre la photo ci-dessous :

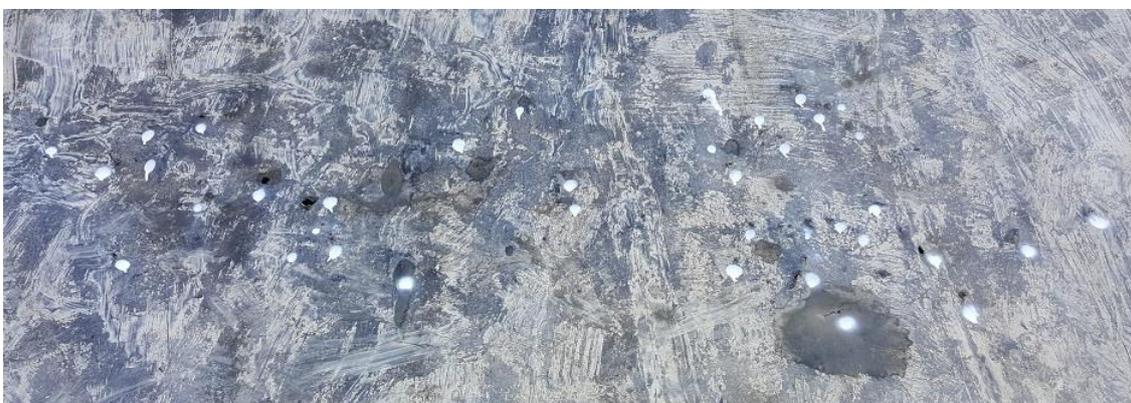
Pendant les travaux de curage, le prestataire a utilisé un camion grue équipée d'une benne preneuse dont la manipulation a entraîné, par mégarde, une trentaine de petites perforations, chacune matérialisée par un point blanc sur la photo suivante :

Impacts de la benne preneuse d'Agrosylva sur le bassin des ERI

Le 16 octobre 2017, la société H2O Environnement est intervenue sur les perforations dans la géomembrane en disposant des morceaux de Pehd 2 mm (matériau utilisé pour l'étanchéité initiale de chacun des bassins lors de leur création en 2008) fixés par thermo soudage suivi de la pose d'une pâte thermique pour assurer l'étanchéité des jointures. Sur les perforations isolées, seule de la pâte assurant l'étanchéité a été insérée.

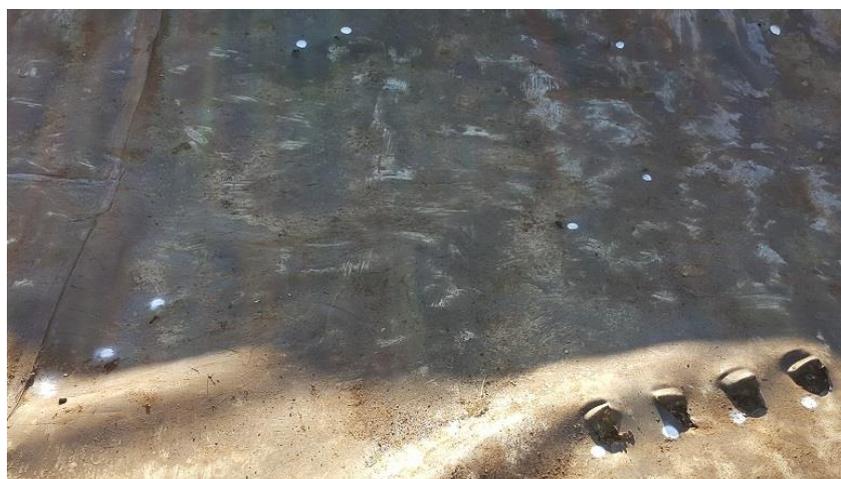
Après nettoyage, on compte près d'une dizaine de perforations là aussi dues à la benne preneuse. En bas à droite de la photo ci-dessous, on remarque 4 perforations laissant penser de par leur profondeur et leur écartement aux dents du godet rétro d'un tractopelle, véhicule ayant appartenu au Syndicat Mixte de la Zone du Verdon jusqu'au 31 décembre 2016 et désormais propriété du SIVED NG.

Perforations sur la géomembrane du bassin des lixiviats

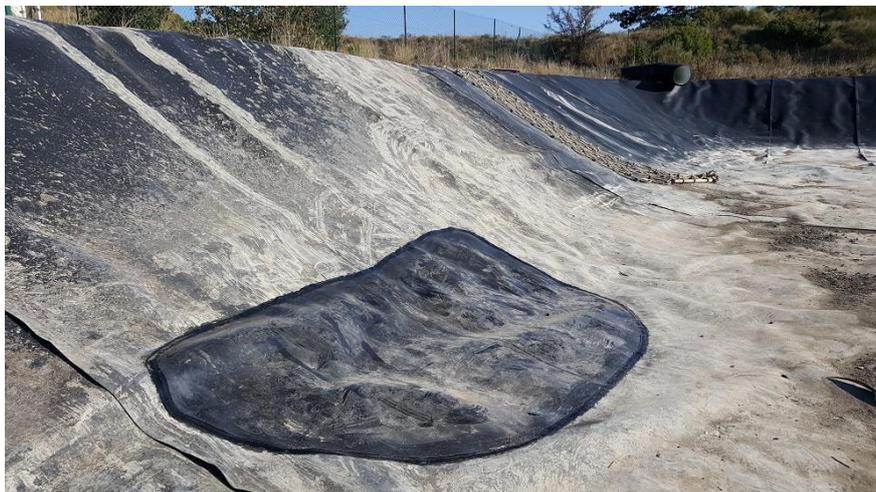
Réparation de la zone touchée par la benne preneuse (bassin ERI)

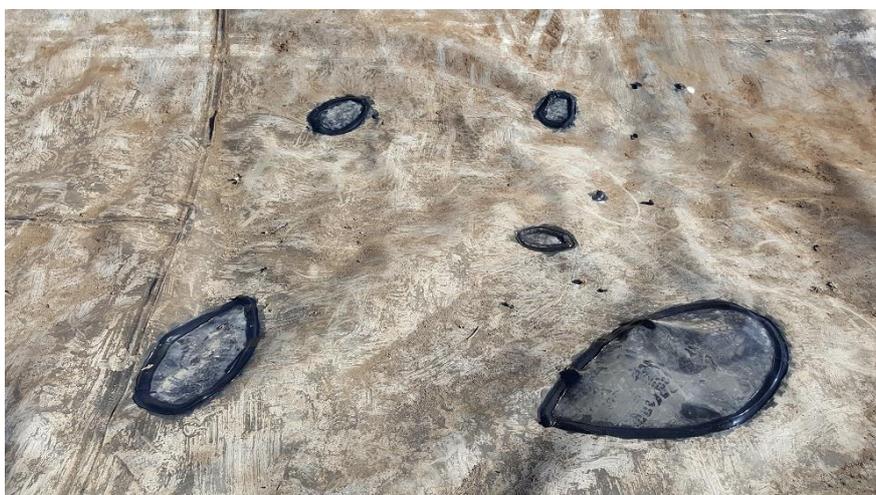
Réparation de la géomembrane du bassin des lixiviats

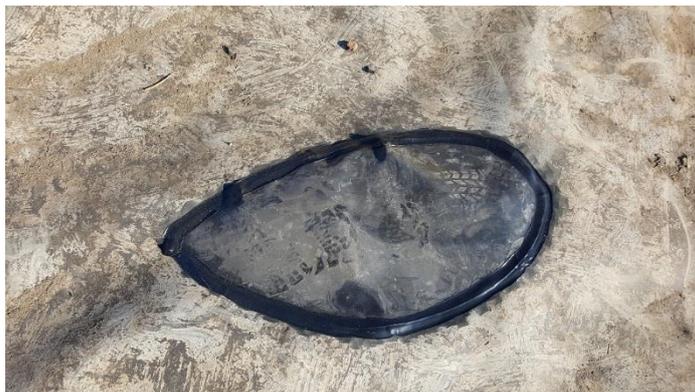
Zoom sur la zone initialement impactée par le godet

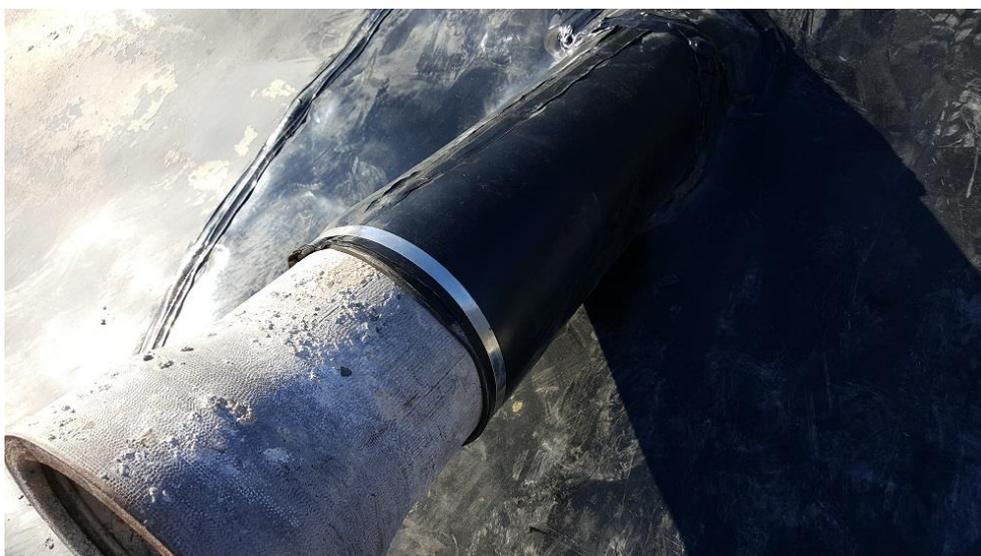
Etanchéisation du tuyau de vidange supérieur du bassin ERI

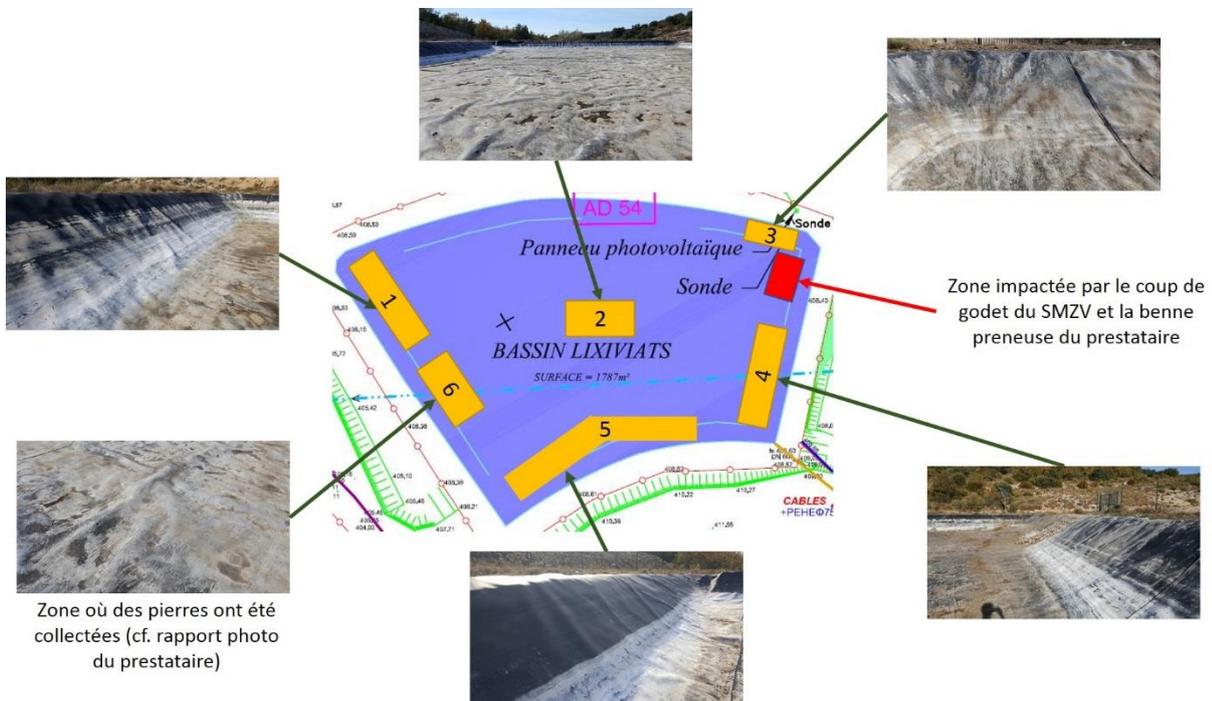
Par conséquent, profitant du temps sec, un agent du SIVED NG s'est rendu sur site le 24 octobre 2017 pour poursuivre le balayage des fonds de bassin et étudier ainsi de nouvelles zones. Environ 20% de la surface des bassins ont été étudiés et n'ont rien révélés.

Vérifications sur le bassin des lixiviats
