**INSTALLATION DE STOCKAGE DE DÉCHETS
NON DANGEREUX DE GINASSERVIS**

RAPPORT ANNUEL D'ACTIVITÉ

ANNEE 2018

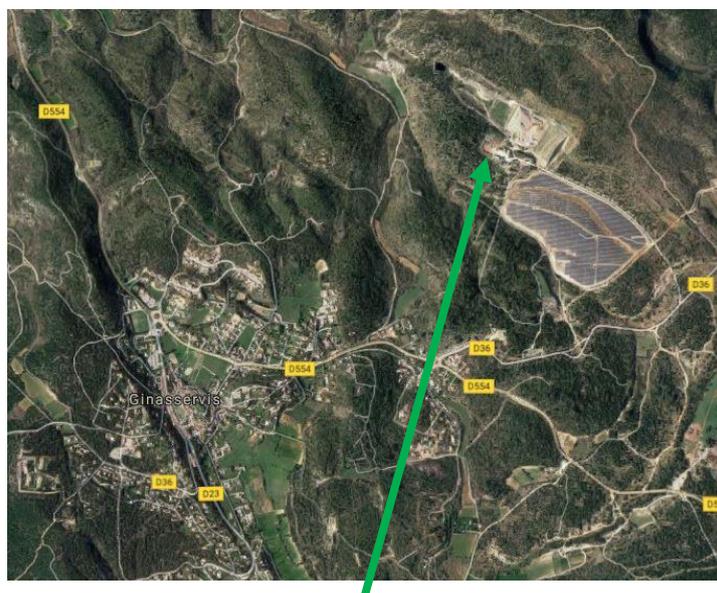
ISDND vue du ciel

ISDND de
Ginasservis

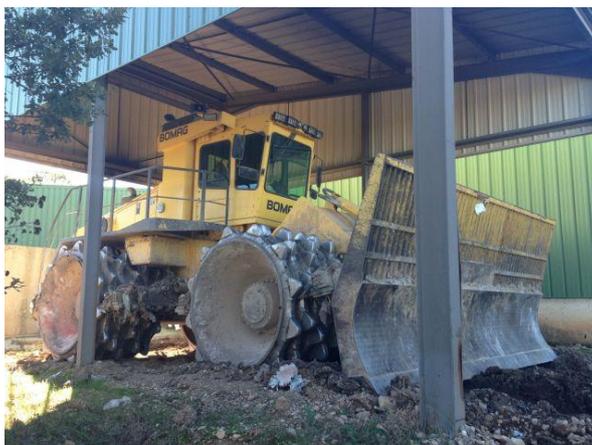
- Un compacteur de marque BOMAG de 54 tonnes, équipés de roues type « pieds de mouton » pour le traitement des déchets (année d'acquisition 2006),

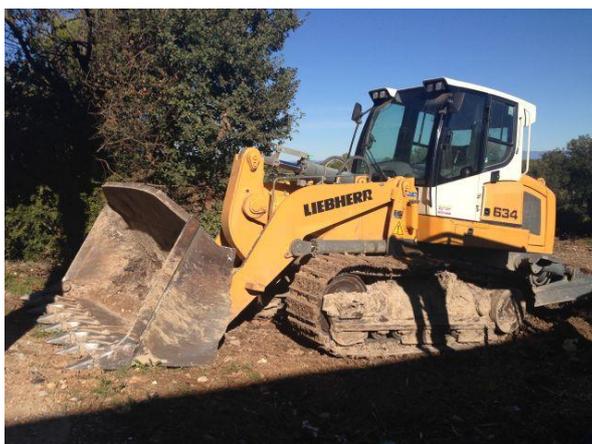
- Une chargeuse sur chenilles de marque LIEBHERR, pour les travaux divers (année d'acquisition 2011)

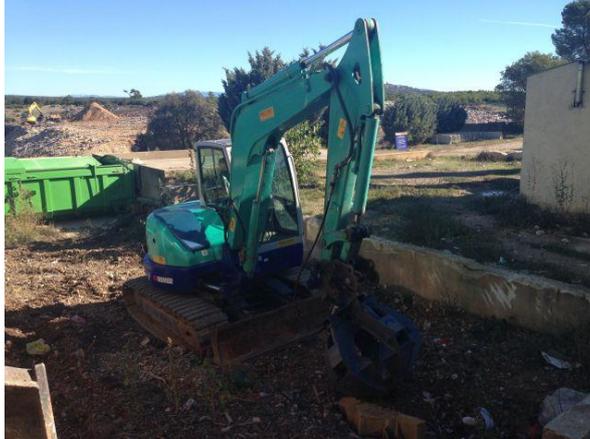
- Une pelle avec grappin de marque IHI, pour la reprise des déchets non autorisés et travaux divers (année d'acquisition 2013)

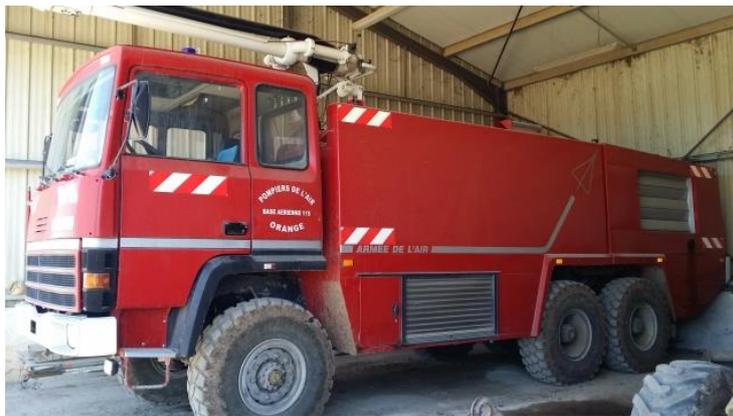
- Un véhicule pompier de marque RENAULT, capable d'intervenir rapidement en cas de départ d'incendie sur la zone d'exploitation (année d'acquisition 2014)

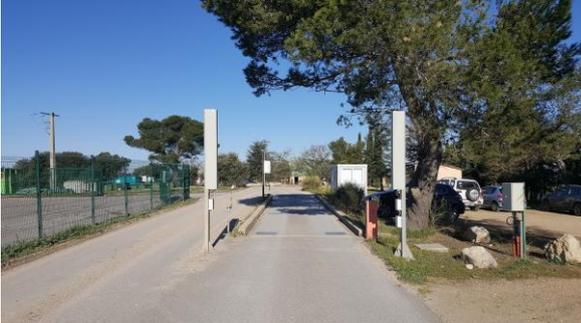
- Un pont-bascule d'une portée de 50 tonnes fonctionnant en simple pesée (tous les véhicules utilisant le pont sont préalablement « tarés »),
- Un portique de détection de la radioactivité, placé en entrée du pont-bascule, contrôlant la non-radioactivité du déchet entrant sur site,
- Une guérite équipée d'un terminal informatique réceptionnant les données du pont-bascule et la gestion déportée des approvisionnements en carburant,
- Filets de protection anti-envols et sous vents dominants, en limite du casier n°2
- Equipements de lutte contre l'incendie
 - Un réseau de 4 bornes incendie situées à proximité de la zone d'exploitation,
 - Une citerne souple de 200 m³ utile, utilisée en cas d'arrêt des bornes incendie.

Pont-bascule et portique de détection de la radioactivité

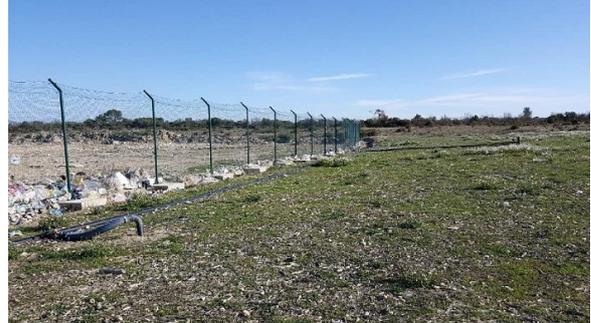
Filets de protection anti-envols

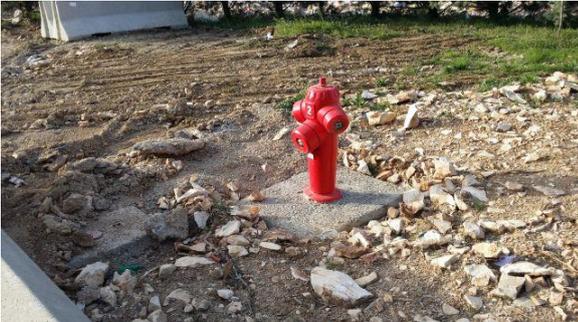
Bornes incendie

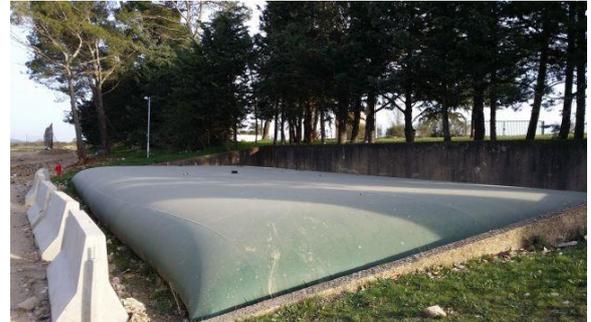
Citerne souple

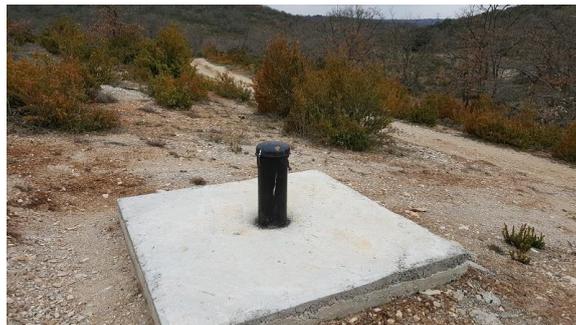
- Un réseau de 7 piézomètres pour la surveillance des eaux souterraines.
- Une unité de traitement des lixiviats, propriété de Sita Bio Energie

Piézomètre

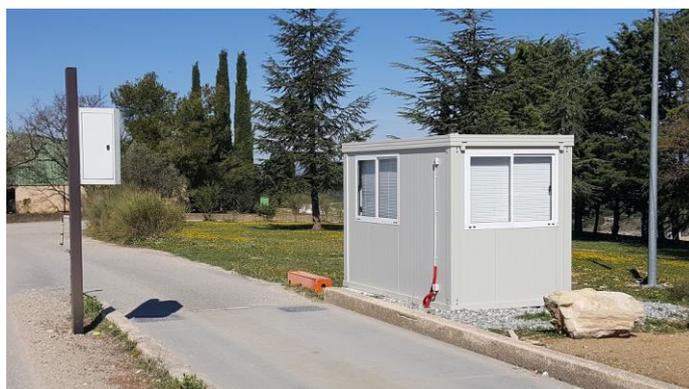
En période d'activité normale, un premier contrôle administratif et quantitatif est géré par le responsable d'accueil à la guérite du pont bascule et du portique de détection de la radioactivité.

Guérite équipée d'un poste informatique

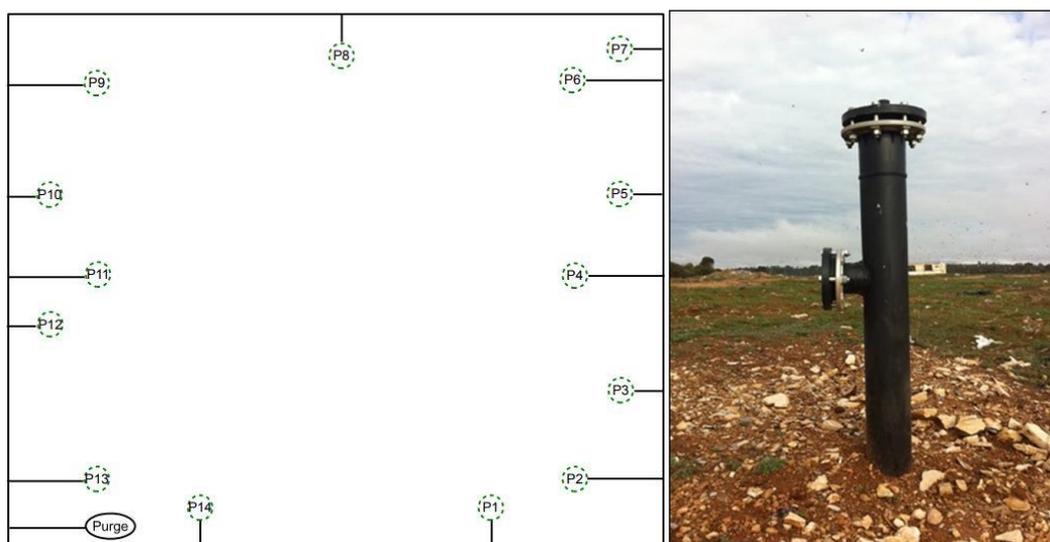
Seul le casier 1 fait l'objet d'une surveillance de ses émissions gazeuses. 6 puits de captages ont été forés en 2010 (P9, P6, P4, P11, P13 et P2 sur le plan ci-après) et dans le cadre de la couverture finale du casier 1, huit autres puits ont été aménagés ainsi qu'un point de purge en prévision du raccordement au réseau de torchère planifié lors de la réhabilitation des casiers 2 et 3.

Localisation des puits forés sur le casier 1

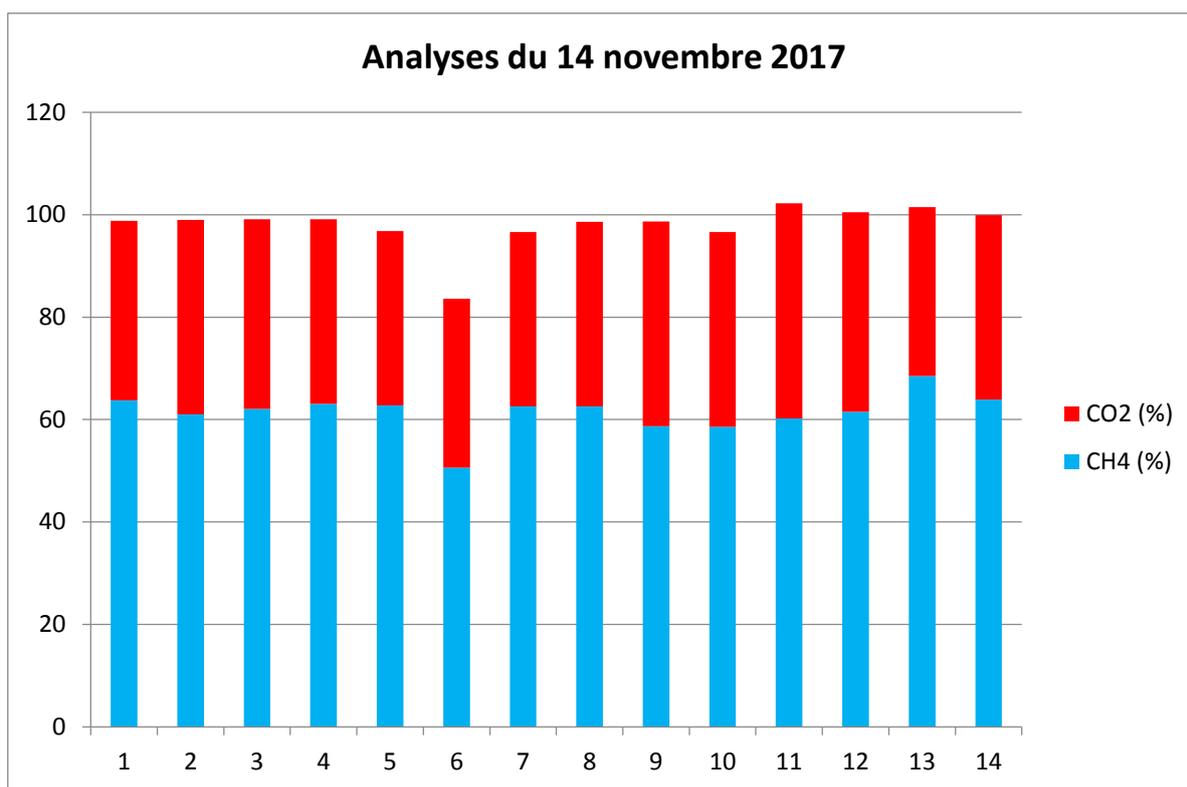
Commentaires du chargé de mesure :

« Les taux des composants principaux sont similaires à ceux des deux années précédentes. Les taux en méthane très riches ne signifient pas à eux seuls une forte production de biogaz, ni des éventuelles odeurs, car la pression en sortie des événements est très faible. Les taux d'H₂S ont baissé par rapport à 2016, notamment sur les puits les plus récents. »

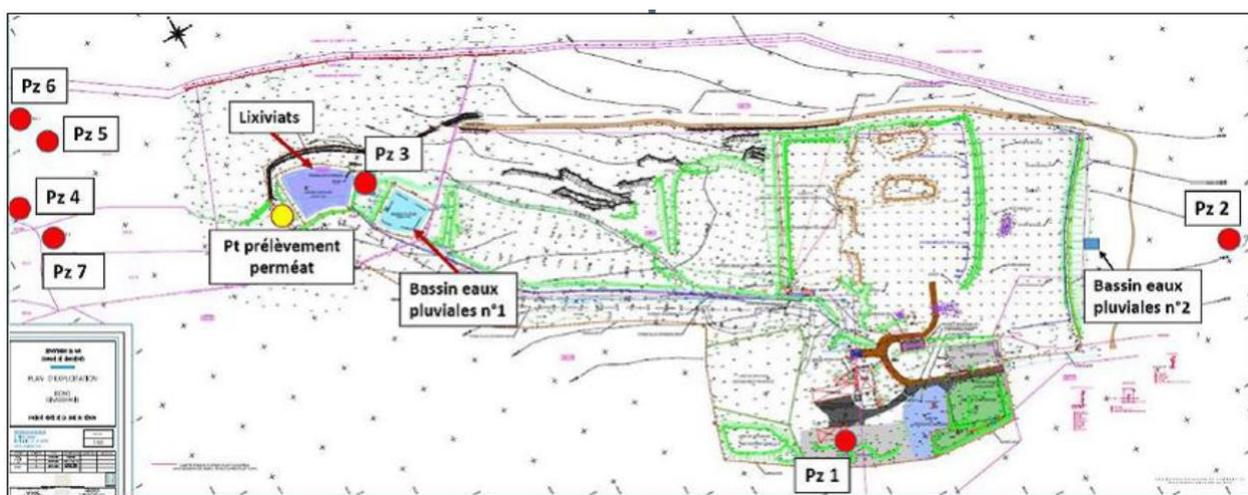
Localisation des piézomètres existants et nouvellement créés sur le site avec le sens d'écoulement supposé des eaux souterraines

- PZ₂ est le piézomètre amont.

- PZ₁ apparaît légèrement excentré par rapport à la zone d'exploitation. La pertinence de son positionnement est remise en cause bien qu'il soit dans le sens global de l'écoulement supposé des eaux souterraines.
- PZ₃ est considéré comme le piézomètre aval. Cependant, son positionnement à l'amont du bassin des lixiviats a nécessité le forage rapide de 2 autres piézomètres après ce bassin.
- PZ₄ et PZ₆ dans l'axe du vallon,
- PZ₅ et PZ₇ dans l'axe supposé de l'écoulement des eaux.

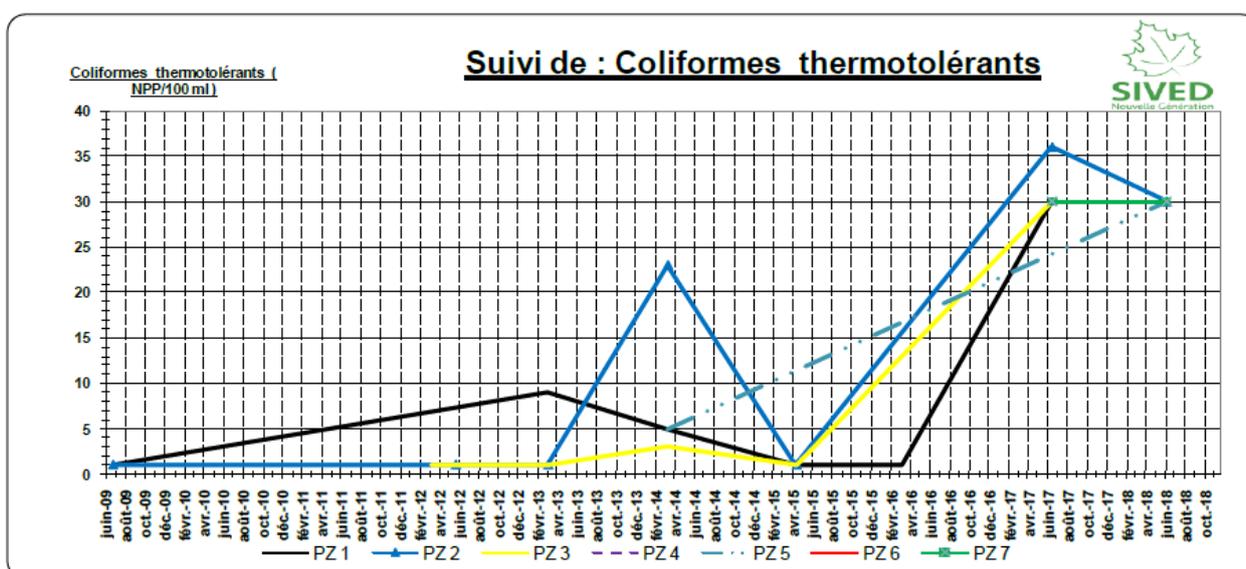
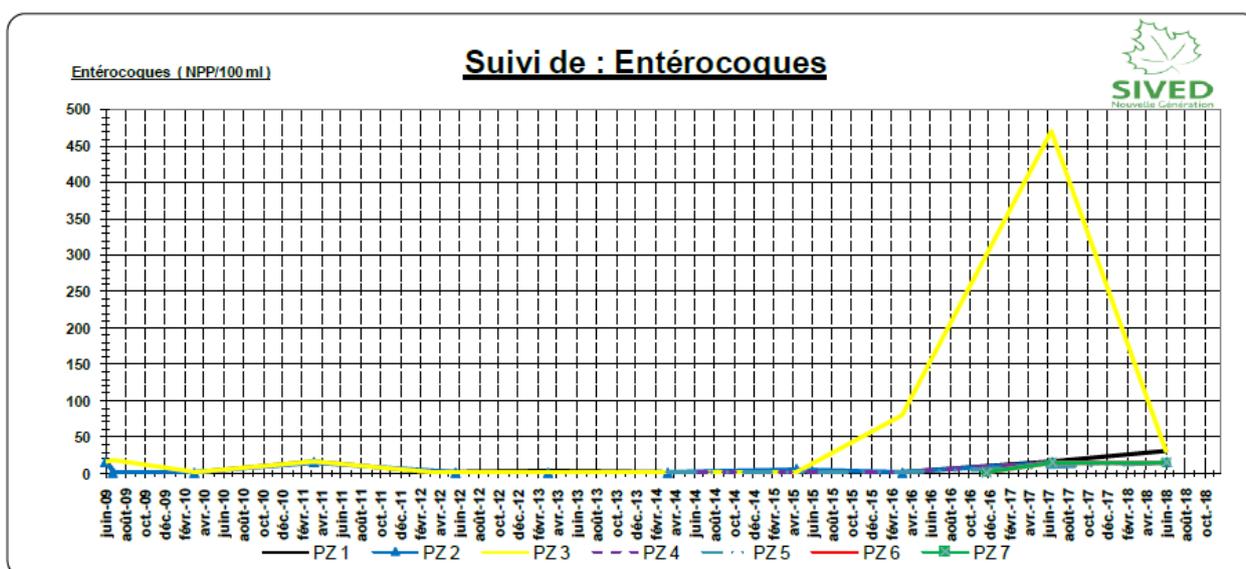
- Une baisse de la flore bactérienne

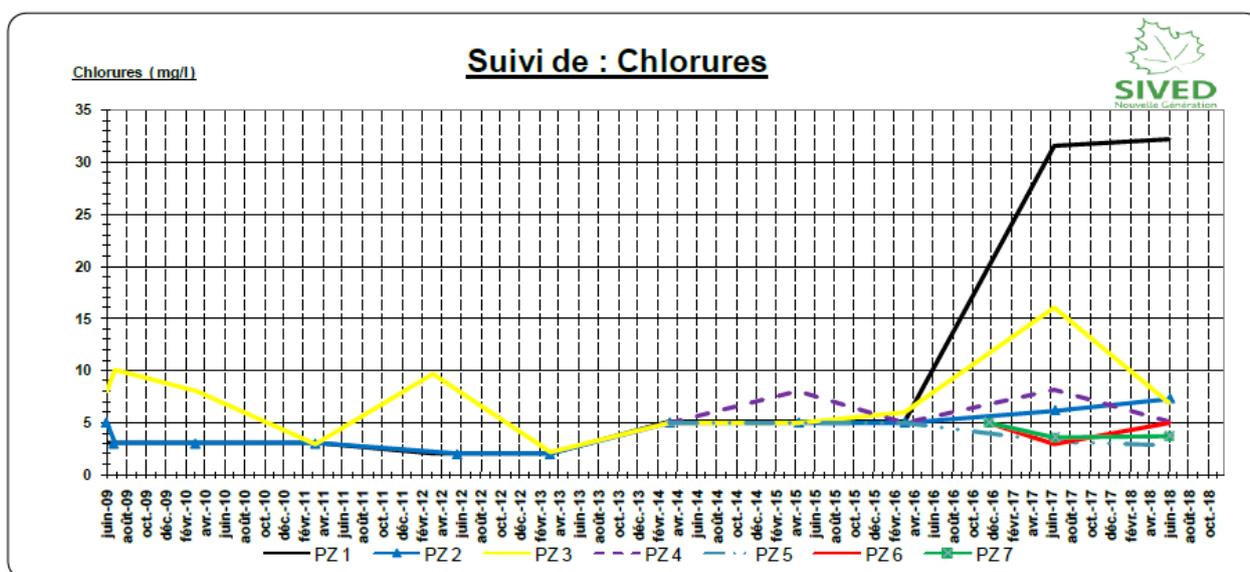
- Des traces de chlorure sur le piézomètre n°1

Les PZ1 et PZ3 apparaissent en 2018 comme les points les plus sensibles de ce suivi. Une influence (faible) de l'ISDND est suspectée sur ces points. A noter les difficultés d'échantillonnage sur la plupart des PZ dues d'une part à la profondeur des PZ (un équipement de pompage à demeure est recommandé) mais également dues à un décalage et/ou une obstruction partielle sur les PZ extérieurs rendant difficile voire impossible la descente de la pompe de purge. Un fichier Excel de récolement a été fourni reprenant l'ensemble des paramètres depuis 2009, les courbes sont fournies en annexe.

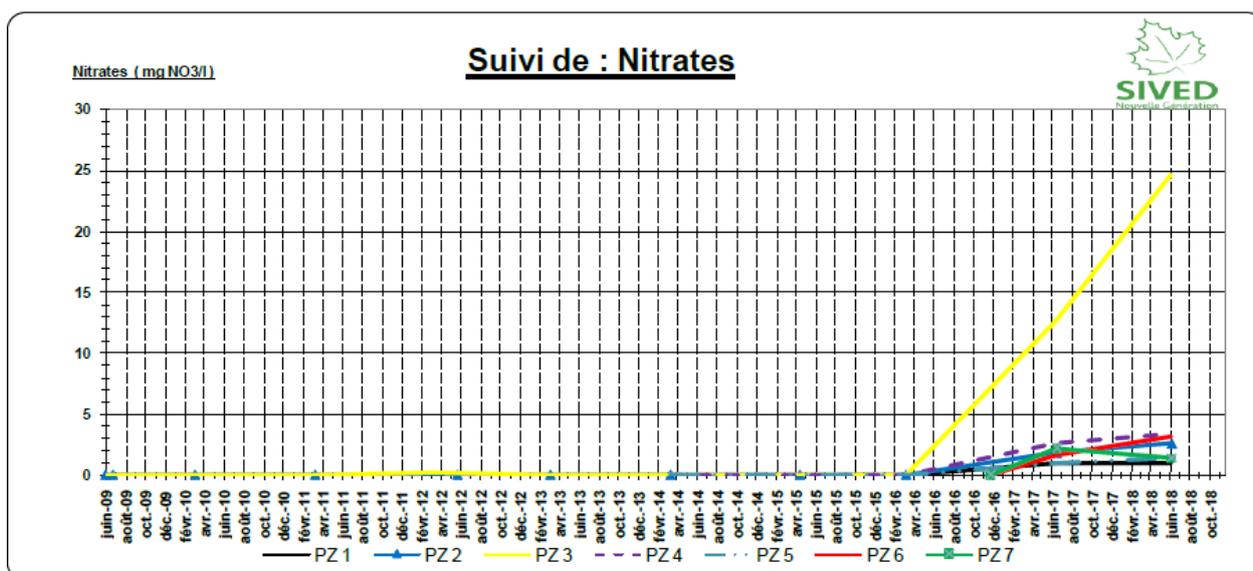
- Une augmentation significative de nitrates sur le piézomètre 3

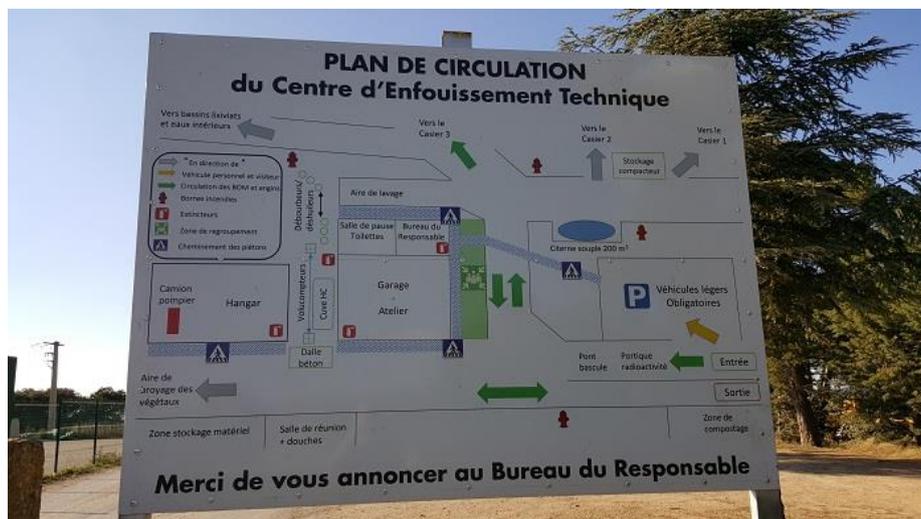
Le SIVED NG sensibilise les intervenants extérieurs sur le respect des consignes dans l'enceinte de l'ISDND par l'intermédiaire d'un plan de circulation matérialisant l'ensemble des installations. Il est positionné à droite du portail d'entrée (cf. image ci-dessous).

Panneau de circulation à droite du portail d'entrée
