**INSTALLATION DE STOCKAGE DE DÉCHETS  
NON DANGEREUX DE GINASSERVIS**

**RAPPORT ANNUEL D'ACTIVITÉ**

**ANNEE 2019**

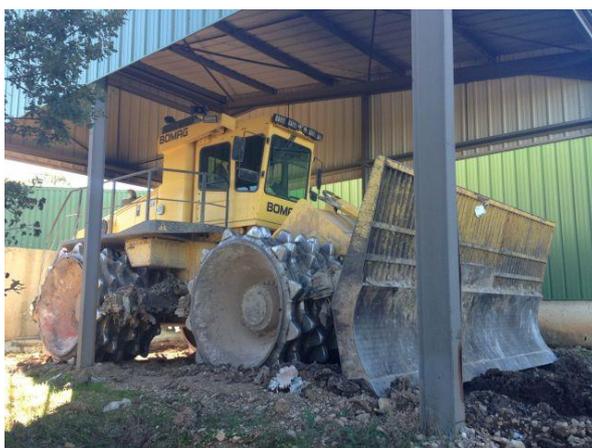
- Un compacteur de marque BOMAG de 54 tonnes, équipés de roues type « pieds de mouton » pour le traitement des déchets (année d'acquisition 2006),

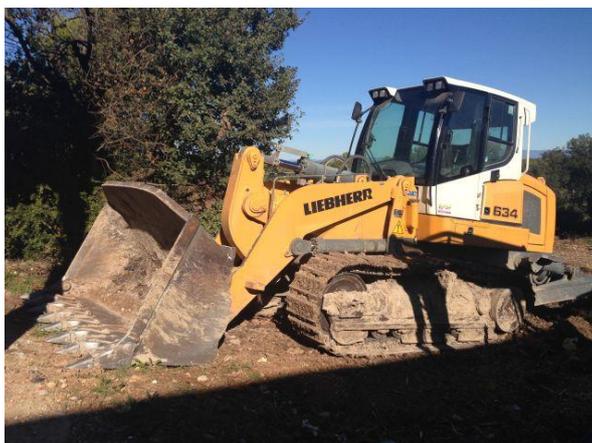
- Une chargeuse sur chenilles de marque LIEBHERR, pour les travaux divers (année d'acquisition 2011)

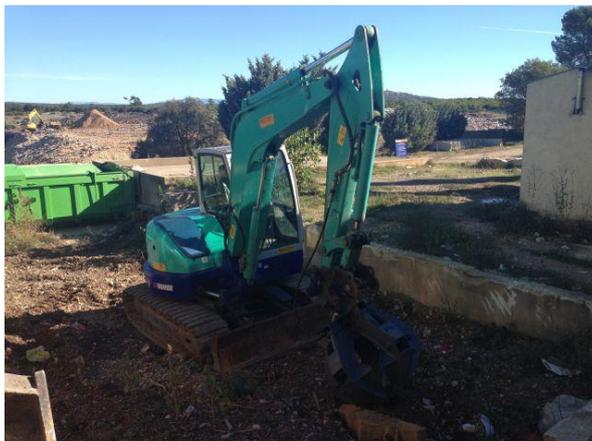
- Une pelle avec grappin de marque IHI, pour la reprise des déchets non autorisés et travaux divers (année d'acquisition 2013)

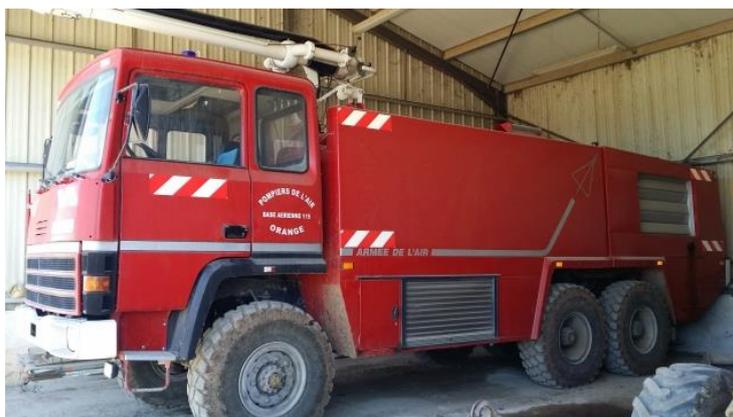
- Un véhicule pompier de marque RENAULT, capable d'intervenir rapidement en cas de départ d'incendie sur la zone d'exploitation (année d'acquisition 2014)

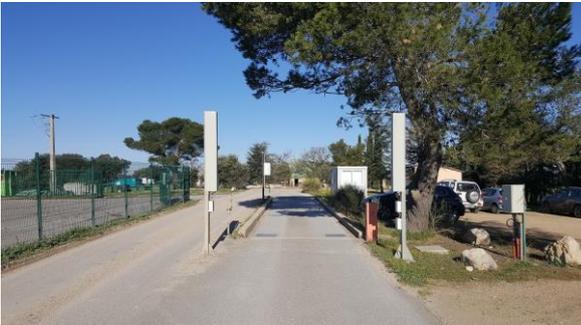
Pont-bascule et portique de détection de la radioactivité

- Un pont-bascule d'une portée de 50 tonnes fonctionnant en simple pesée (tous les véhicules utilisant le pont sont préalablement « tarés »),
- Un portique de détection de la radioactivité, placé en entrée du pont-bascule, contrôlant la non-radioactivité du déchet entrant sur site,
- Une guérite équipée d'un terminal informatique réceptionnant les données du pont-bascule et la gestion déportée des approvisionnements en carburant,
- Filets de protection anti-envols et sous vents dominants, en limite du casier n°2
- Equipements de lutte contre l'incendie
  - Un réseau de 4 bornes incendie situées à proximité de la zone d'exploitation,
  - Une citerne souple de 200 m<sup>3</sup> utile, utilisée en cas d'arrêt des bornes incendie.

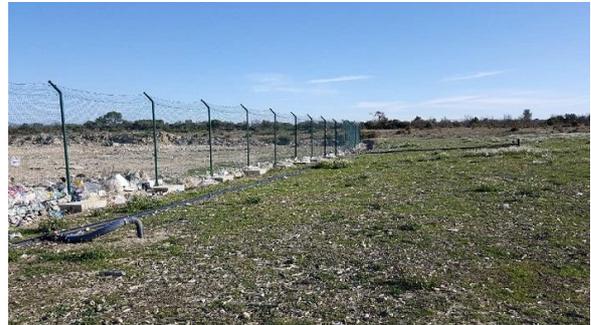
Filets de protection anti-envols

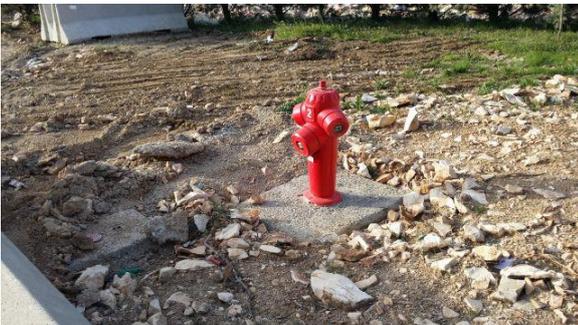
Bornes incendie

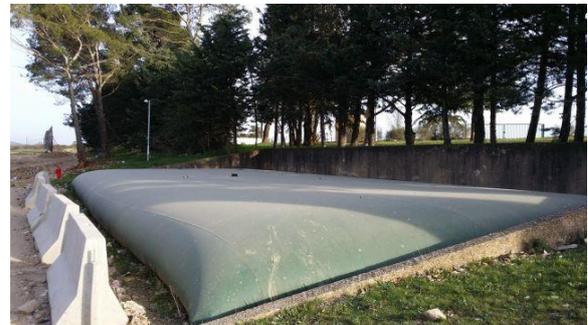
Citerne souple

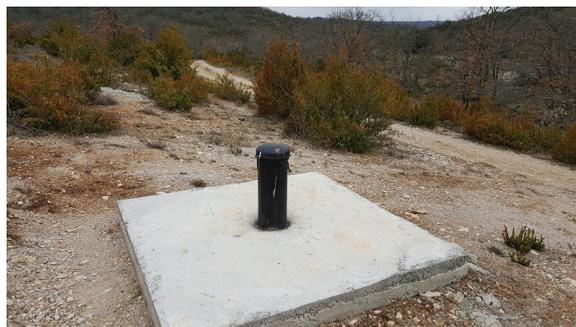
Piézomètre

- Un réseau de 7 piézomètres pour la surveillance des eaux souterraines.
- Une unité de traitement des lixiviats, propriété de Sita Bio Energie

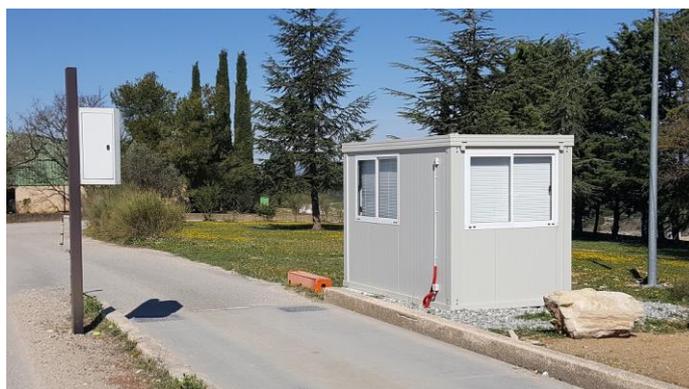
En période d'activité normale, un premier contrôle administratif et quantitatif est géré par le responsable d'accueil à la guérite du pont bascule et du portique de détection de la radioactivité.

Guérite équipée d'un poste informatique

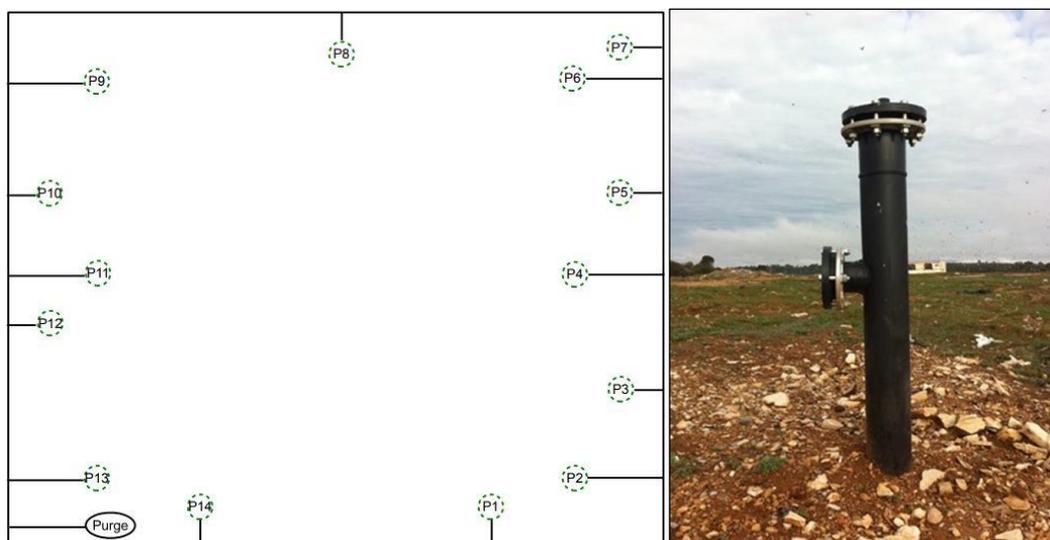
Localisation des puits forés sur le casier 1

Seul le casier 1 fait l'objet d'une surveillance de ses émissions gazeuses. 6 puits de captages ont été forés en 2010 (P9, P6, P4, P11, P13 et P2 sur le plan ci-après) et dans le cadre de la couverture finale du casier 1, huit autres puits ont été aménagés ainsi qu'un point de purge en prévision du raccordement au réseau de torchère planifié lors de la réhabilitation des casiers 2 et 3.

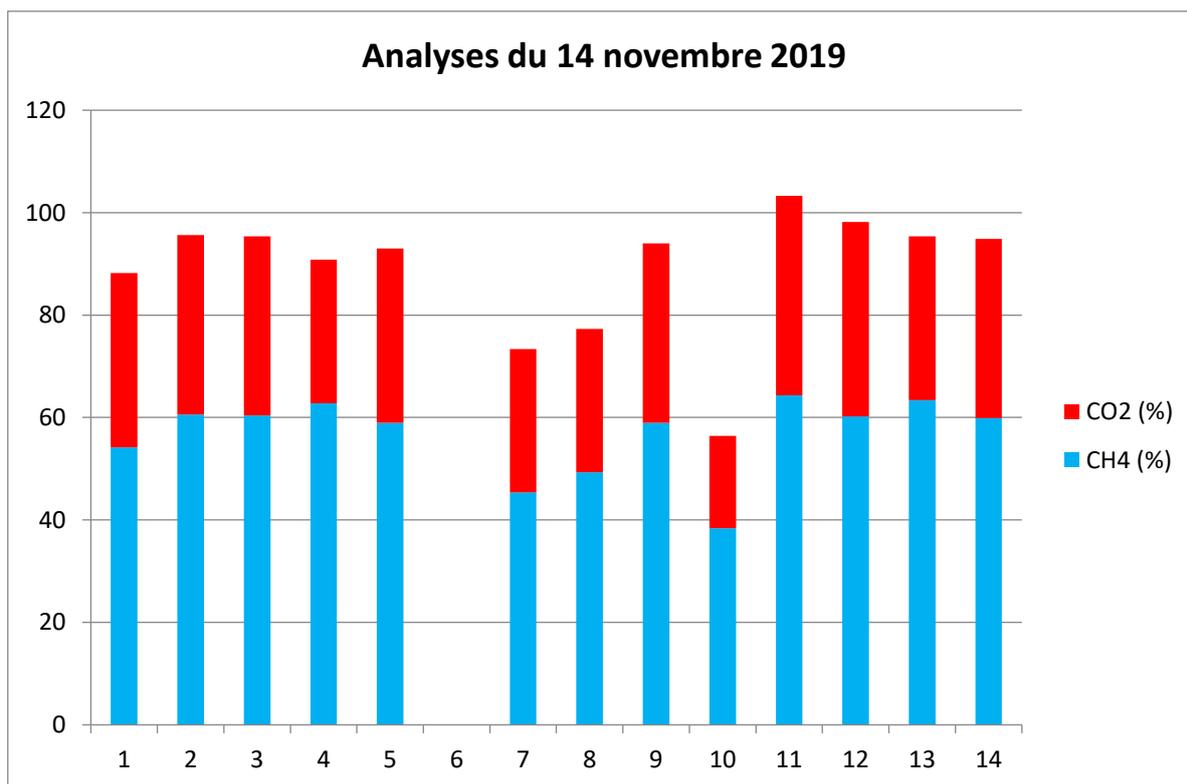
Puits	CH <sub>4</sub> (%)	CO <sub>2</sub> (%)	O <sub>2</sub> (%)	H <sub>2</sub> S ppm	Pression mbar	Température °C	Humidité %HR	Vitesse m/s
1	54.2	34	0.2	6	0.05	5.8	95.0	0.0
2	60.6	35	0.2	260	0.28	6.9	95.0	0.0
3	60.4	35	0.2	260	0.47	6.2	95.0	0.0
4	62.8	28	0.0	22	0.31	6.6	95.0	0.0
5	59.0	34	0.0	242	0.43	5.1	95.0	0.0
6	-	-	-	-	-	-	-	-
7	45.4	28	0.0	8	0.32	5.2	95.0	0.0
8	49.3	28	0.0	0	0.26	7.6	95.0	0.0
9	59.0	35	0.0	22	0.05	7.1	95.0	0.0
10	38.4	18	7.0	0	0.09	6.2	95.0	0.0
11	64.3	39	0.0	8	0.36	6.9	95.0	0.0
12	60.2	38	0.0	15	0.14	6.7	95.0	0.0
13	63.4	32	0.0	32	0.09	7.8	95.0	0.0
14	59.9	35	0.0	45	0.08	5.2	95.0	0.0

« Le puit 6 est entièrement coupé à la base du sol et déconnecté du réseau. Le réseau biogaz ne se trouve plus en circuit fermé. Les taux de méthane et d'H<sub>2</sub>S sont inférieurs à ceux de 2017. Cette baisse ne concerne pas que les puits à proximité du puit 6 qui laisse entrer de l'air dans le circuit. On peut donc supposer que la méthanogénèse est entrée dans sa phase de baisse. »

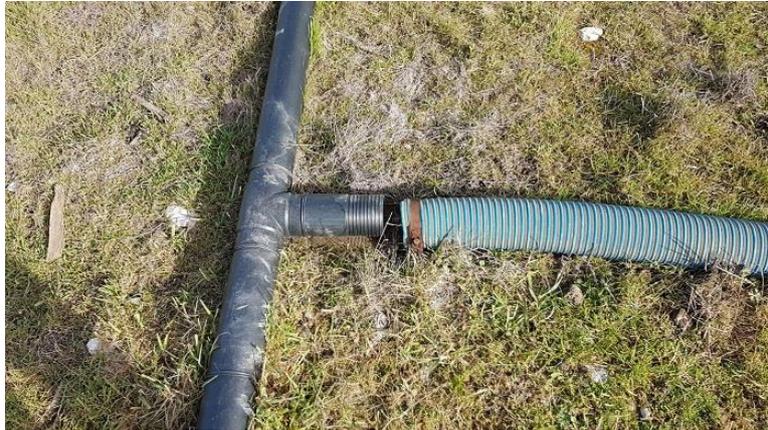
L'affaissement du casier 1 ou, l'intrusion avérée et illégale d'un troupeau d'ovins, a eu pour conséquence le fait que le puit 6 n'était plus raccordé au réseau.

Les réparations ont été effectuées par l'agent technique du SIVED NG affecté à l'ISDND et le puit n°6 est de nouveau pleinement raccordé au réseau.

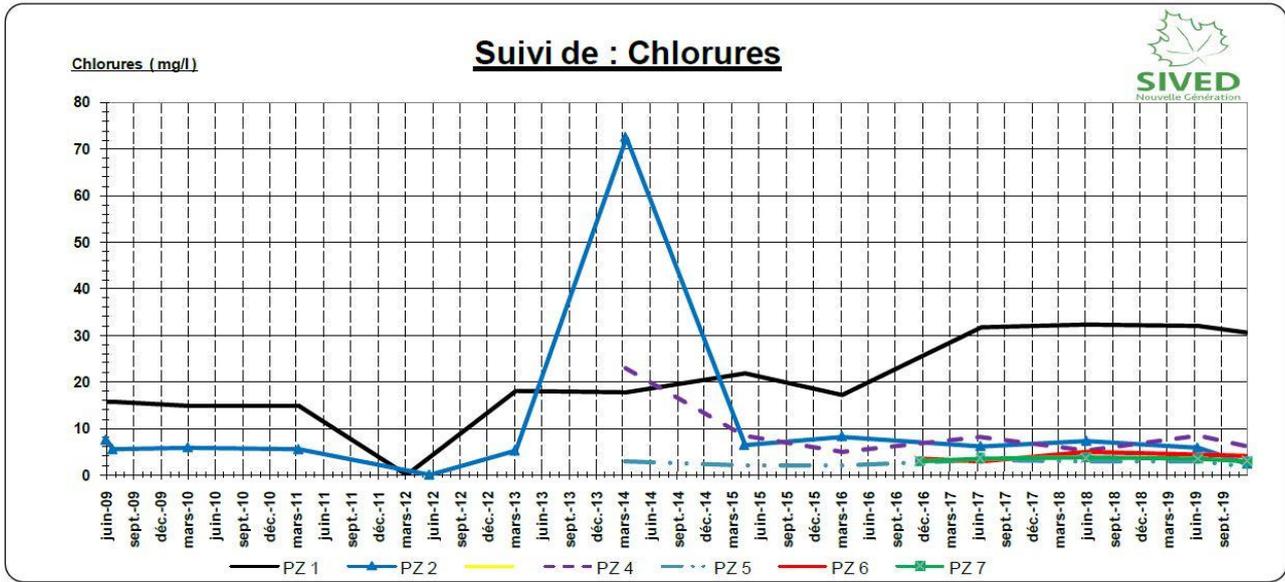
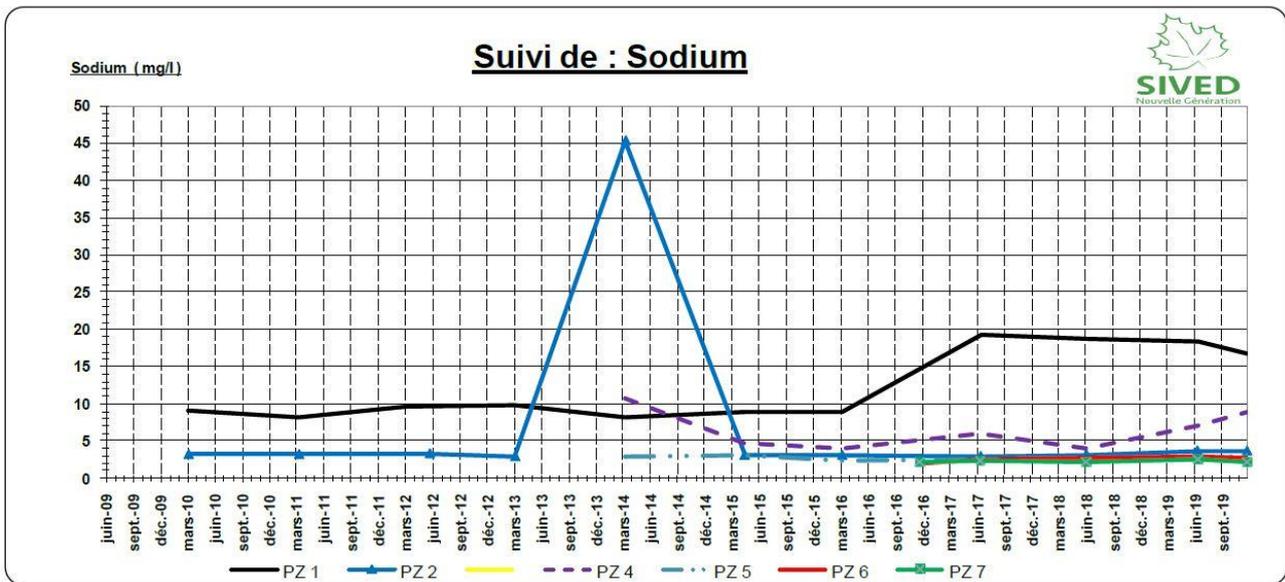
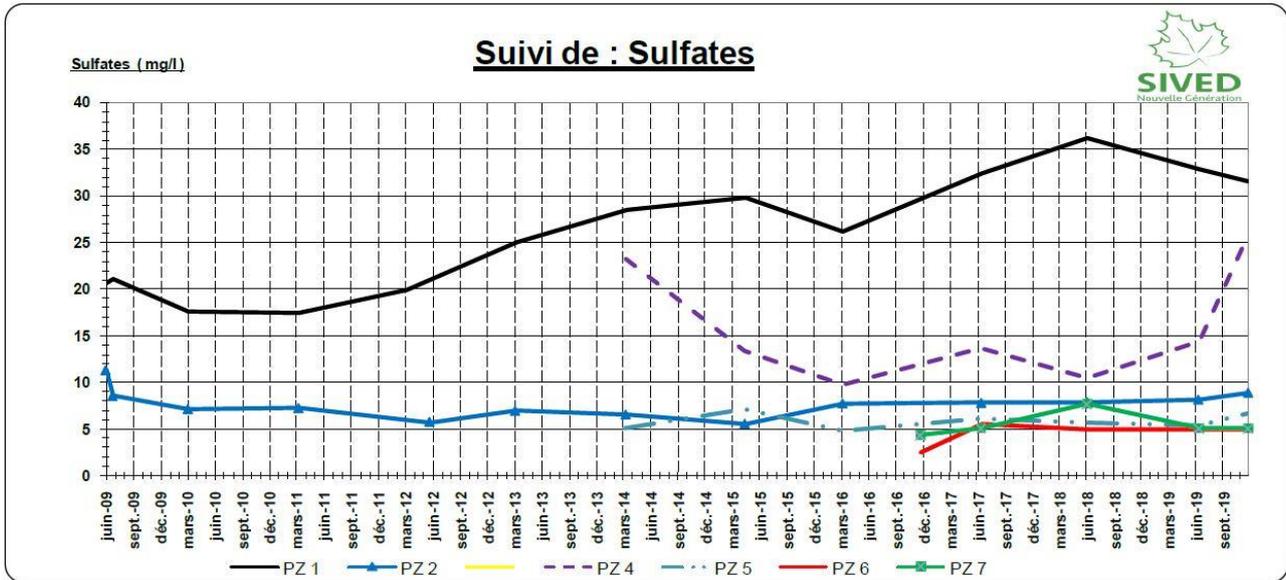
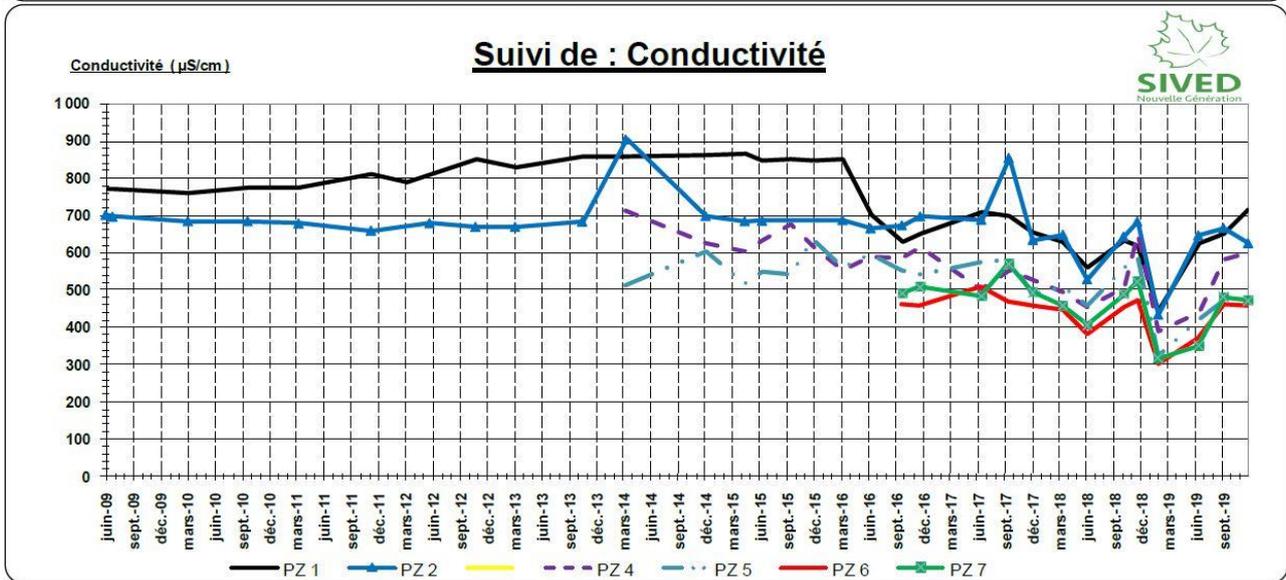
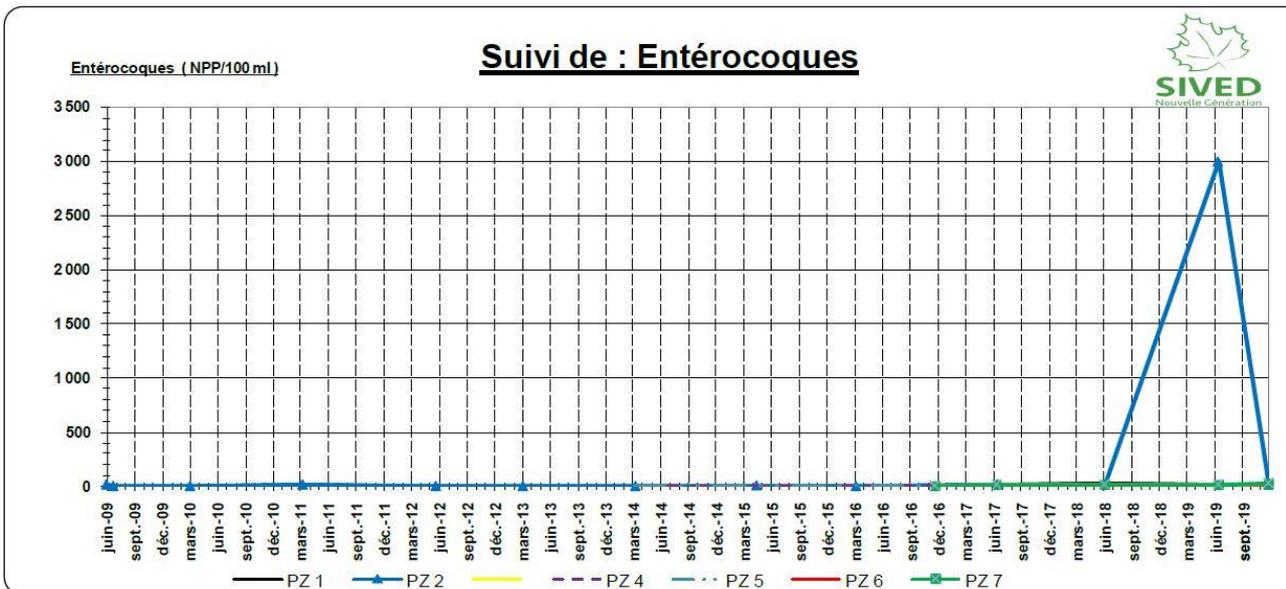
Sur les 7 piézomètres surveillés en 2019, on peut noter une bonne santé globale de l'ISDND à l'exception du piézomètre n°3 sur la campagne d'analyse de juin 2019 et sur le piézomètre n°1 dans une moindre mesure.

En effet, les graphiques ci-après montrent des résultats quasiment stables par rapport à l'année dernière (2018) pour les piézomètres 1, 2, 4, 5, 6 et 7.

Le suivi des entérocoques fait apparaître un pic en juin 2019 pour le piézomètre 2 (le prestataire suppose une pollution ponctuelle de l'ouvrage par des fèces d'animaux qui a été éliminée par les différents pompages qui ont suivi). Le SIVED NG fait remarquer que la Communauté de communes Provence Verdon exploite une plateforme de boue, sur le territoire de l'ISDND, en amont hydraulique du piézomètre n°2. Une pollution en provenance de cette dernière pourrait également être une cause de ce pic d'entérocoques.

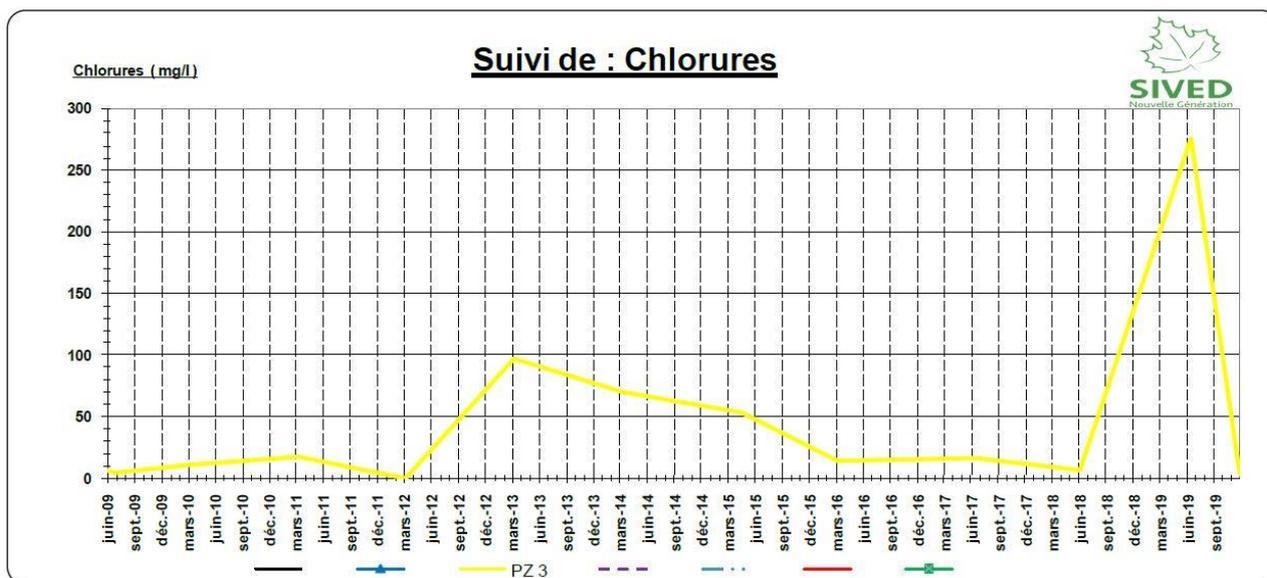
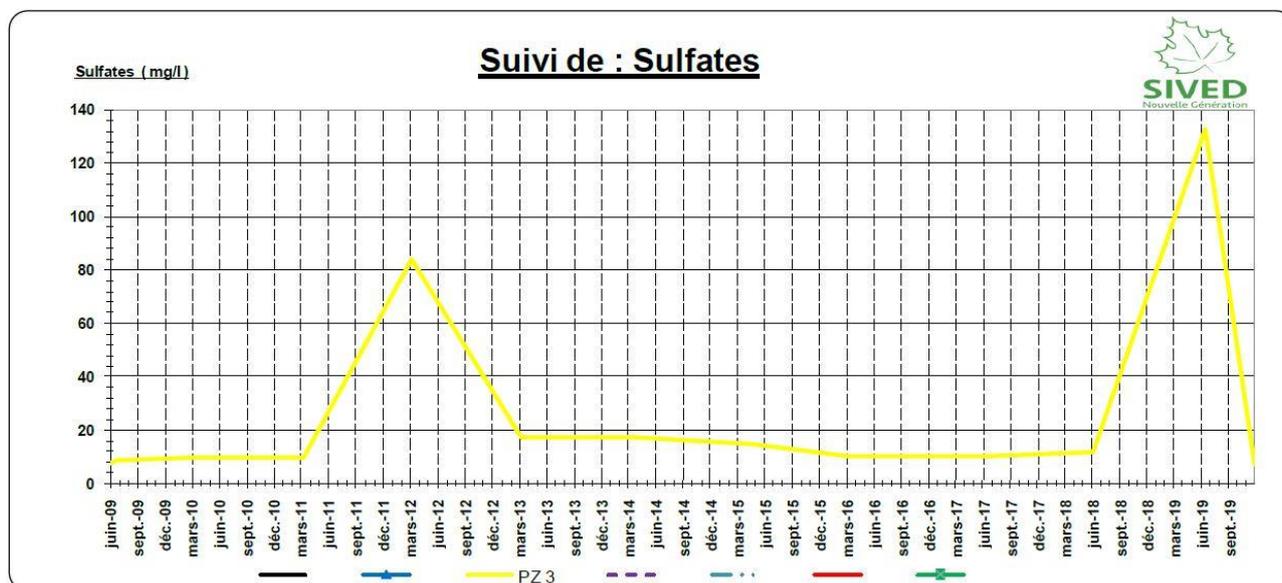
Sur cette même période, il a été constaté une trace de pollution sur le piézomètre n°3 dont voici un extrait des résultats :

Les chlorures, qui migrent sans transformation dans le milieu naturel, sont utilisés comme traceurs et les sulfates indiquent l'absence de réduction du milieu (le soufre étant sous forme oxydée).

Les résultats relevés en juin 2019 sont pour nous difficilement explicables et peuvent être difficilement imputés à l'activité de l'ISDND pour les raisons suivantes :

- En 2019, comme en 2018, il n'y a pas eu d'exploitation des casiers 2 et 3
- Aucun débordement des bassins ou des casiers n'a été constaté et ce d'autant plus que la pluviométrie s'est révélée très faible sur le 1<sup>er</sup> semestre 2019 comme en atteste le tableau page 11 et sur le graphique ci-dessus
- L'intégrité des géomembranes des bassins ne peut être remise en cause suite aux réparations effectuées dessus en septembre 2017

Sur la base de ces données, le SIVED NG émet l'hypothèse, souvent avancé pour justifier ces écarts, que l'activité des casiers 2 et 3 (à fortiori le casier 1 et la future alvéole 1 du casier 4) reposent sur un ancien massif de déchets déversé alors que la réglementation n'imposait pas la mise en forme de casiers avec barrière passive/active. Il peut donc s'agir d'une pollution plus ancienne qui ressurgit en fonction des conditions climatiques, physico-chimiques de la nappe et de la géologie (surtout en présence de karst).

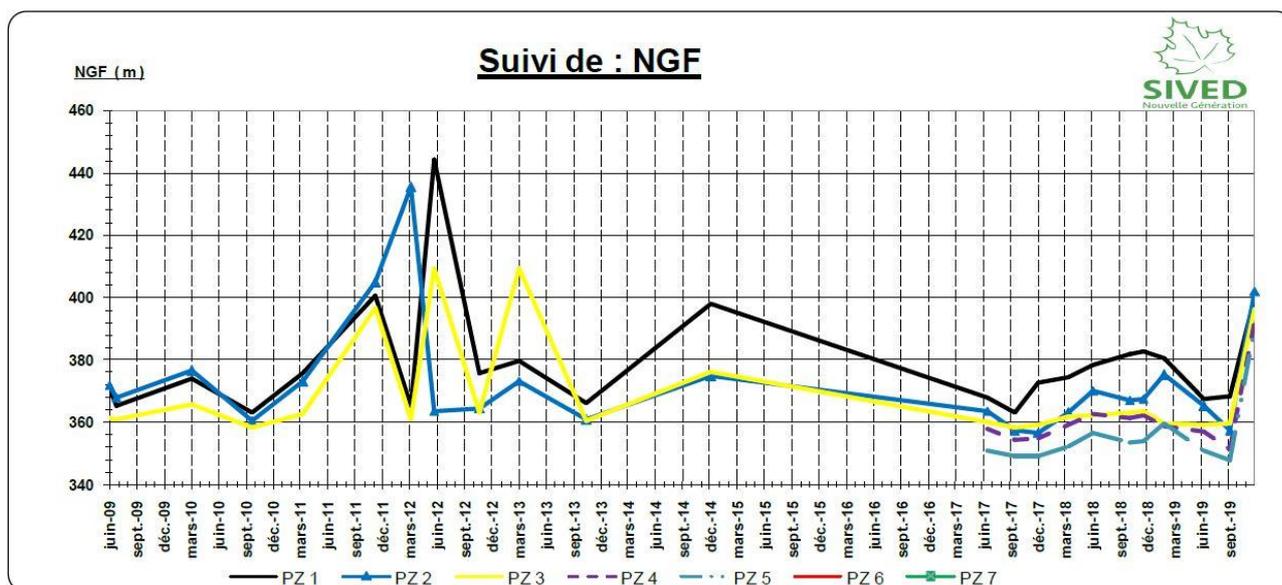
Le graphique ci-après indique le suivi de la hauteur d'eau dans les piézomètres :

Entre 2012 et 2013, l'ISDND avait déjà connu un pic, dans une moindre mesure, sur les piézomètres 2 et 3, avec un décalage dans le temps, pendant une phase d'activité de l'ISDND sur le casier n°2 et avec une pluviométrie importante.

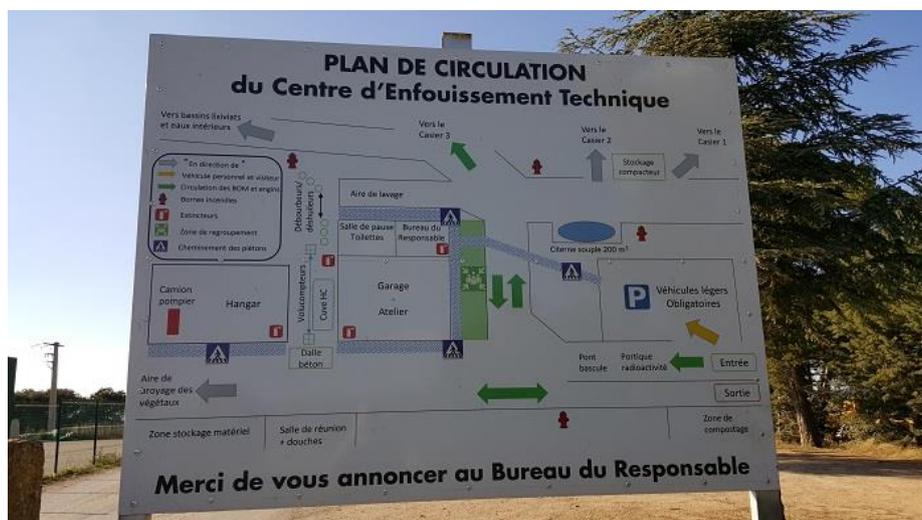
Le SIVED NG sensibilise les intervenants extérieurs sur le respect des consignes dans l'enceinte de l'ISDND par l'intermédiaire d'un plan de circulation matérialisant l'ensemble des installations. Il est positionné à droite du portail d'entrée (cf. image ci-dessous).

Panneau de circulation à droite du portail d'entrée
