INSTALLATION DE STOCKAGE DE DÉCHETS NON DANGEREUX DE GINASSERVIS

RAPPORT ANNUEL D'ACTIVITÉ

ANNEE 2022

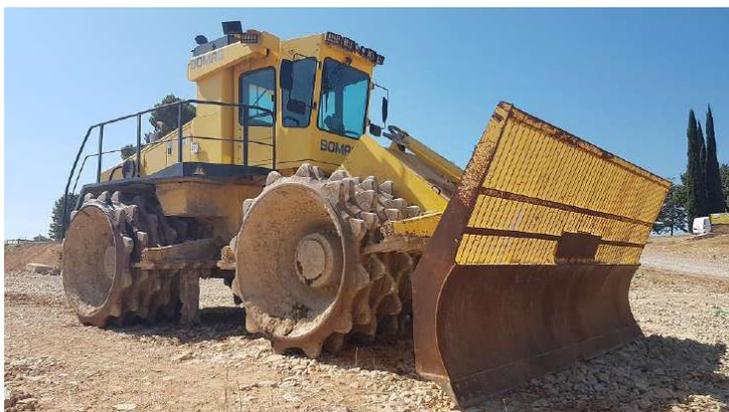
- Un compacteur de marque BOMAG de 54 tonnes, équipé de roues type « pieds de mouton » pour le traitement des déchets (année d'acquisition 2006),

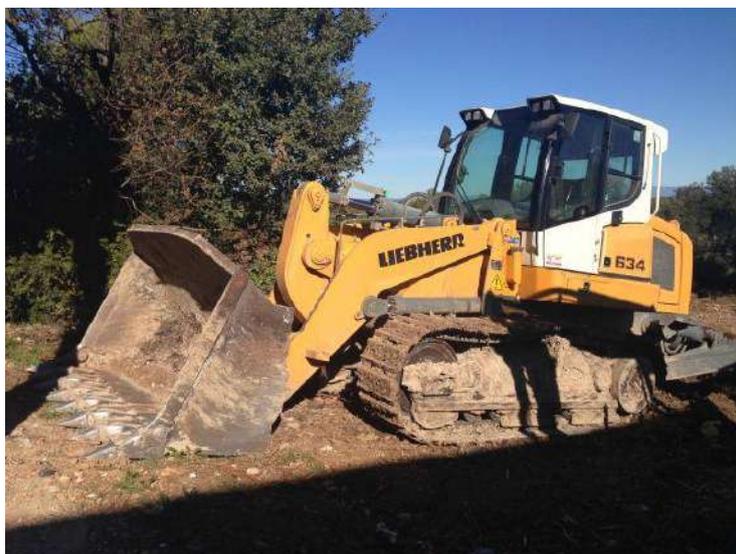
- Une chargeuse sur chenilles de marque LIEBHERR, pour les travaux divers (année d'acquisition 2011)

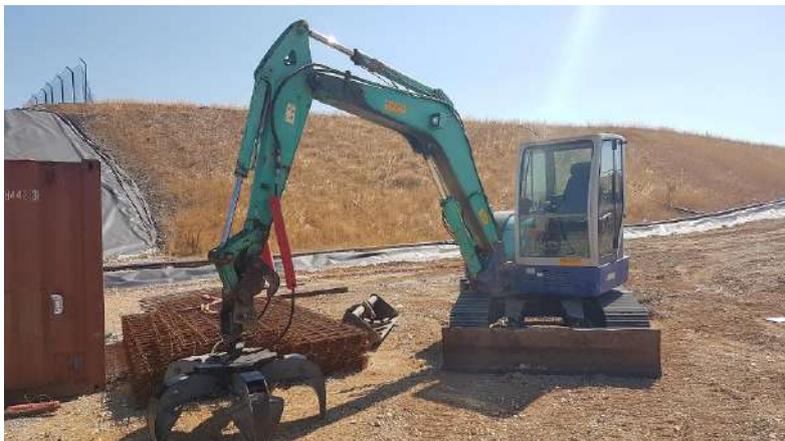
- Une pelle avec grappin de marque IHI, pour la reprise des déchets non autorisés et travaux divers (année d'acquisition 2013)

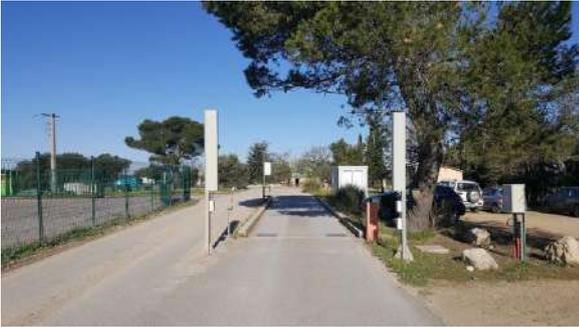
Pont-bascule et portique de détection de la radioactivité

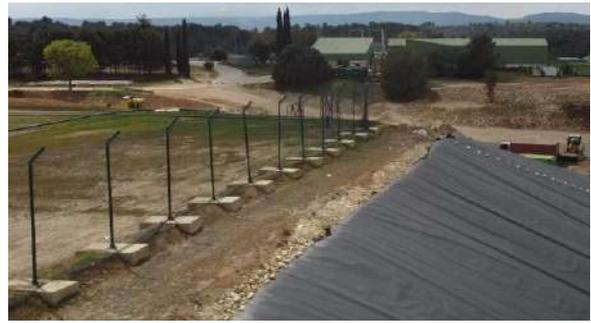
Filets de protection anti-envols

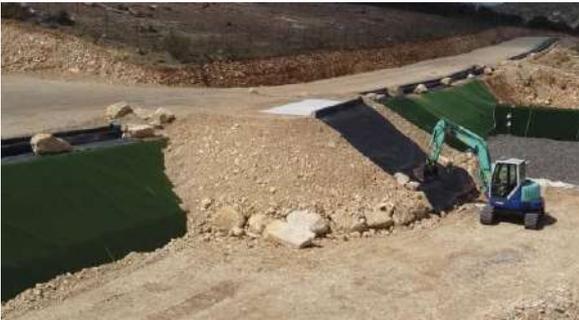
Quai déchargement alvéole 1 du casier 4

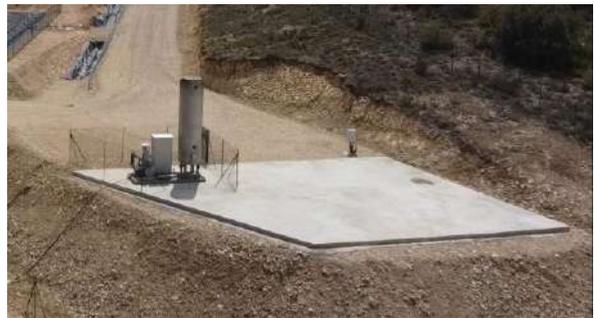
Torchère et dalle béton

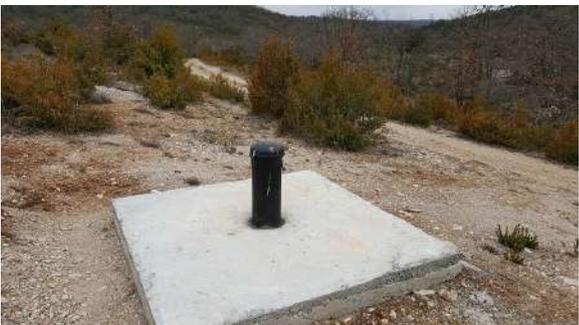
Piézomètre

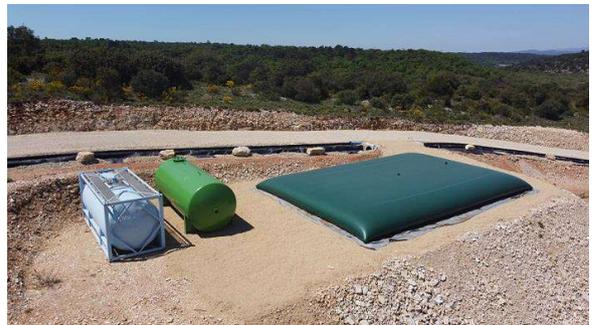
Cuves stockage et citerne incendie

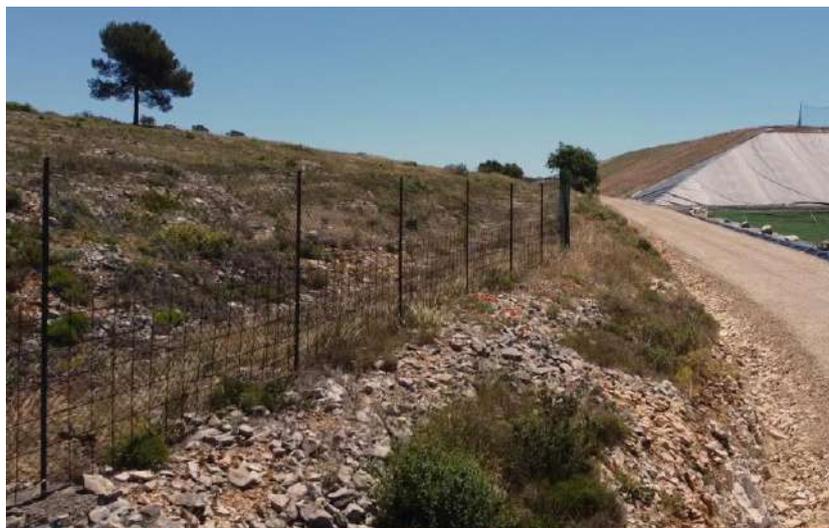
Les agents de l'ISDND ont remis en état les clôtures en les renforçant à leur base avec du treillis soudé de 1 m de hauteur pour empêcher la faune de pénétrer à l'intérieur du site.

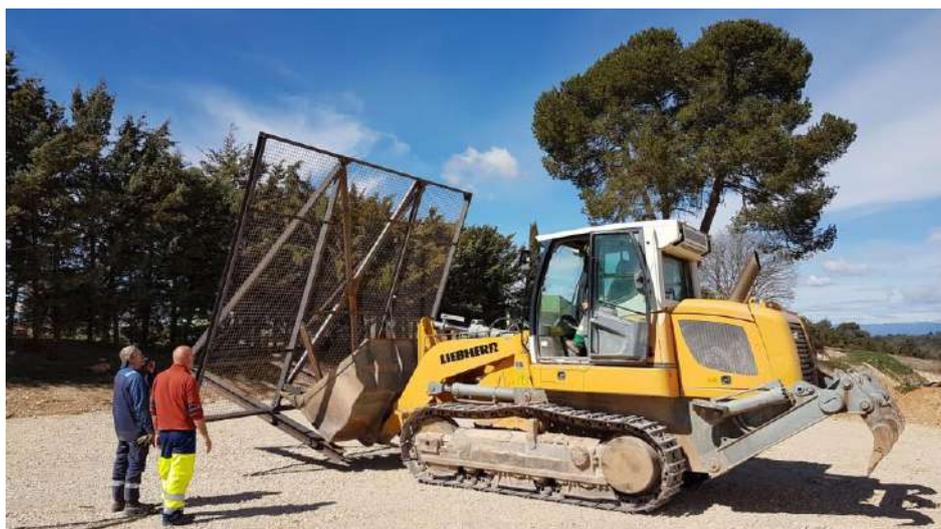
Ce sont 4 panneaux mobiles simples soudés de 5 ml de large par 4 ml de haut qui ont été acquis pour limiter les vols sur l'ISDND. Ils peuvent être déplacés par un engin selon la direction du vent.

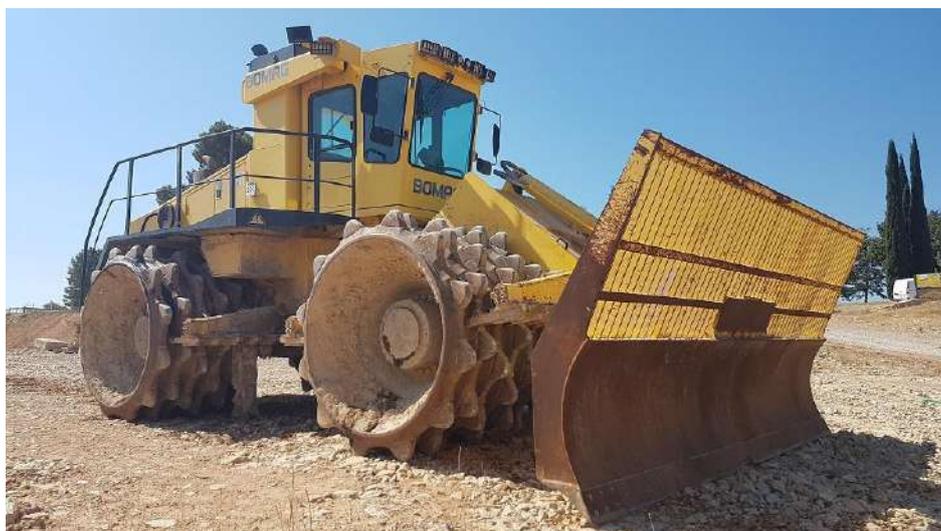
En début d'exploitation, les déchets sont étalés par le trax dans l'attente d'avoir une couche de déchets suffisante pour ne pas endommager le fond de l'alvéole 1 du casier n°4. Dans l'attente de son utilisation, le compacteur à déchets à l'arrêt depuis novembre 2016 a reçu d'importantes réparations.

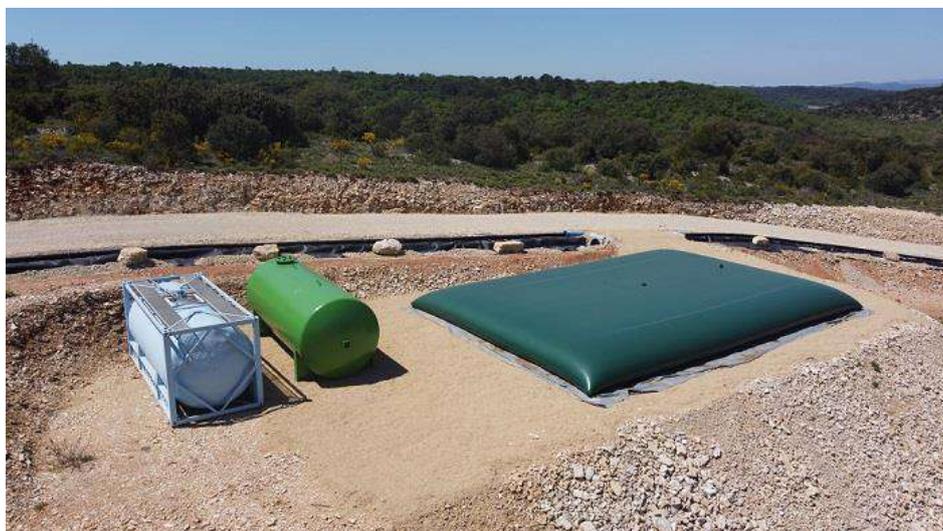
Pour parer aux difficultés d'accès à la plateforme des lixiviats, le SIVED NG a fait le choix d'anticiper en mettant à disposition du prestataire en charge du traitement des lixiviats deux cuves permettant de stocker les concentrats en vue de leur acheminement ultérieur vers une installation pouvant les traiter (CSDU 04, STEP de Digne).

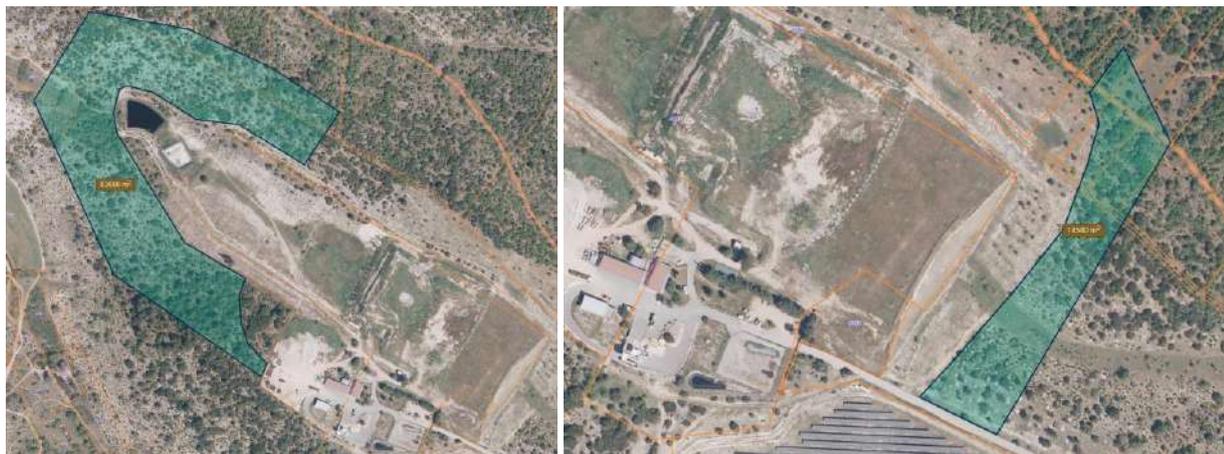
En décembre 2022, la Société Forestière de la Durance a entrepris pour le compte du SIVED NG un débroussaillage sur une surface d'environ 10 ha afin de respecter les obligations légales de débroussaillage, 100 m au-delà des clôtures de l'ISDND.

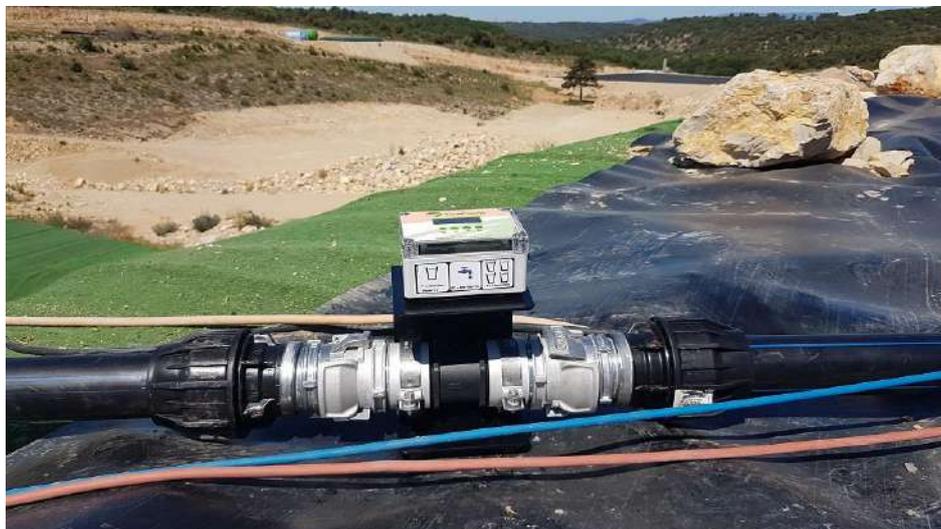
L'une des conditions à la réouverture du casier n°4 était la mise en place de compteurs volumétriques afin de mesurer la production de lixiviats des casiers 2, 3 et 4.

Compteur volumétrique de l'alvéole 1 du casier n°4

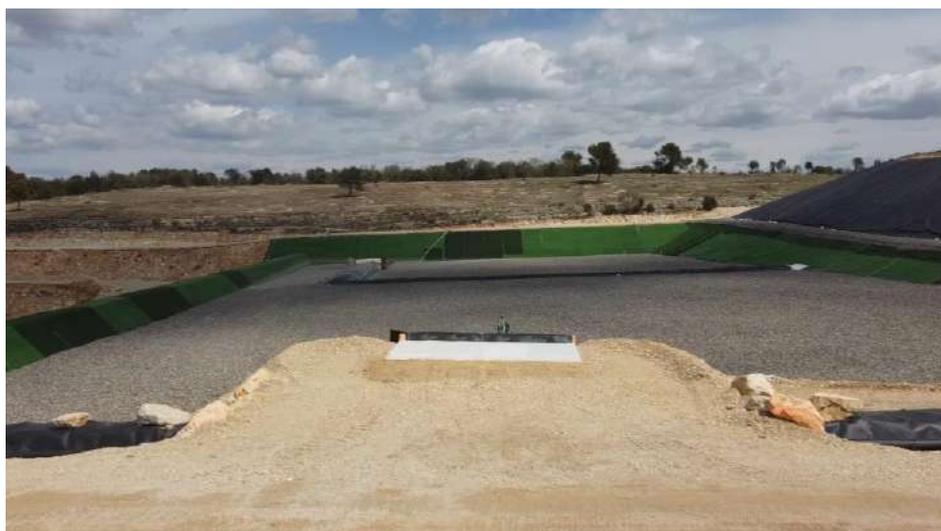
Le quai de déchargement est prêt à accueillir les premiers déchargements. La capacité totale de l'alvéole 1 du casier 4 est de 86 850 tonnes.

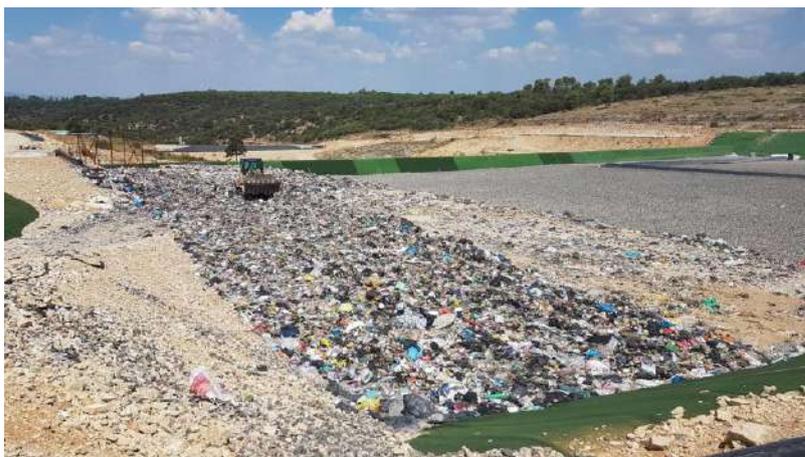
A ce stade, ce sont environ 1350 tonnes qui ont été enfouies, uniquement celles du territoire de la Communauté de communes Provence Verdon.

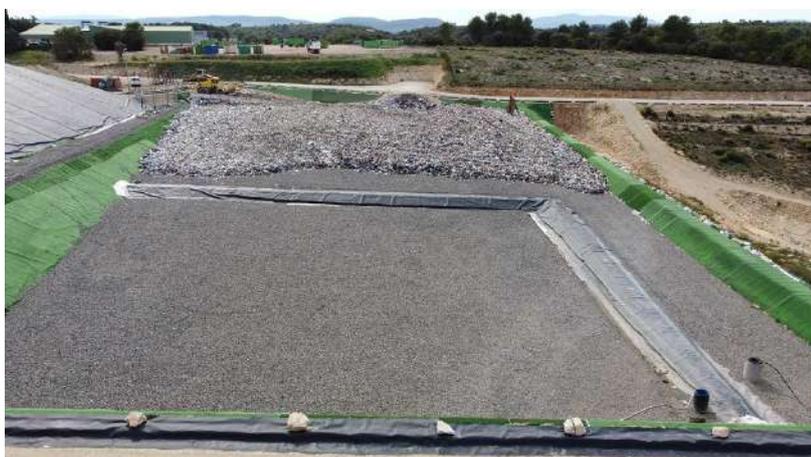
Avec l'acheminement des FMA issues du quai de transfert de la Celle et du quai de transfert de Saint Maximin depuis le 30 juillet 2022, la quantité de déchets admise dans le casier 4 est en forte hausse. Au 17 octobre 2022, ce sont environ 9400 tonnes qui sont stockées.

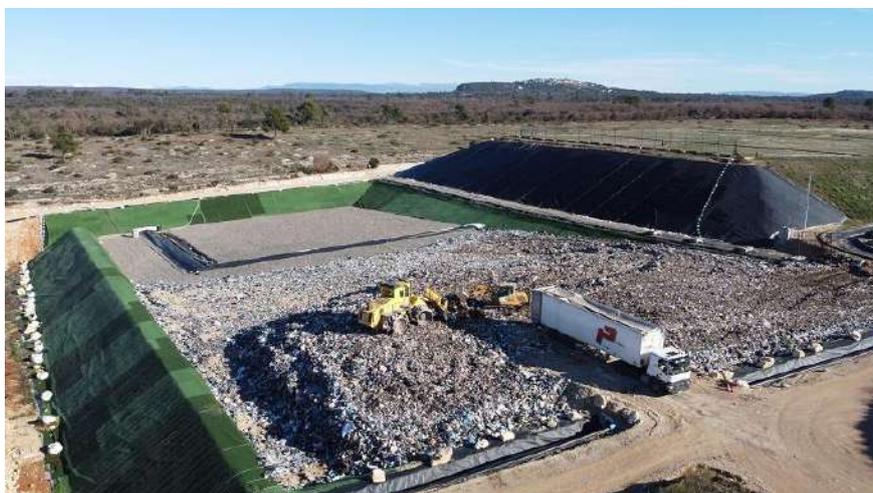
A l'issue de l'année 2022, 14 864,59 tonnes ont été enfouies. A cette date, la capacité restante est d'environ 72 000 tonnes.

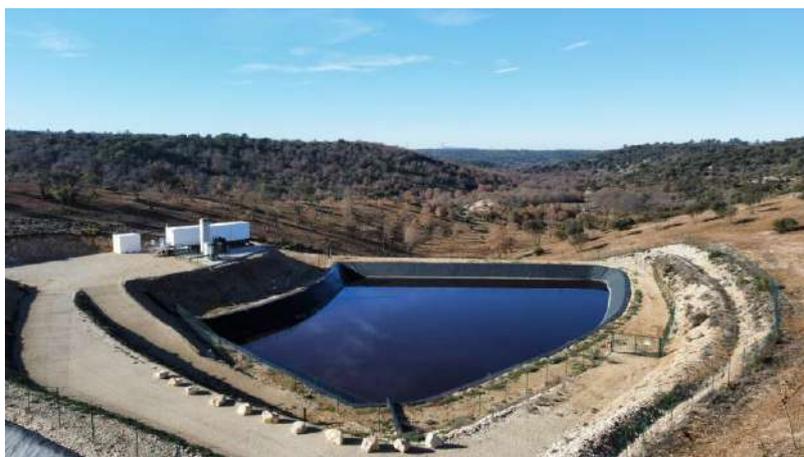
Ci-dessous le bassin des lixiviats avec au second plan le container maritime de traitement des lixiviats par osmose inverse.
