# ISDND DE GINASSERVIS 1e 20/01

## **PREAMBULE**

Le présent rapport aborde le suivi des différentes activités sur l'Installation de Stockage de Déchets Non Dangereux de Ginasservis, et contient tous les éléments d'information pertinents sur l'exploitation du site au cours de l'année 2024, suivant les dispositions de l'article 9.4.1.2 de l'arrêté préfectoral du 20 juillet 2020.

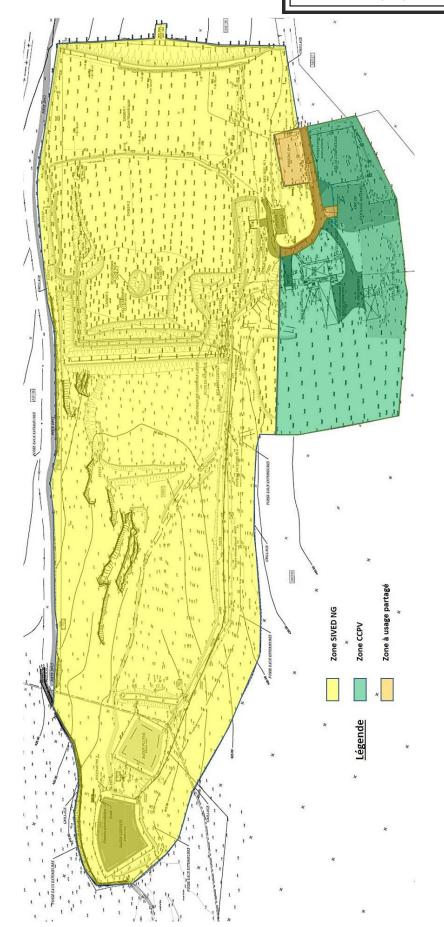
Répartition des zones exploitées sur l'IS DND de Ginasservis 5 Publié le 21/03/2025

Dans le cadre du transfert de la compétence traitement, la CCPV reste propriétaire des parcelles, dont une partie réservée au traitement des déchets ménagers est exploitée par le SIVED NG. La page suivante contient un plan matérialisant la zone exploitée par le SIVED NG.

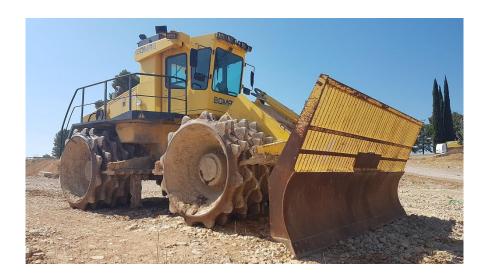
• Un compacteur de marque BOMAG de 54 tonnes, équipé de roues type « pieds de mouton » pour le traitement des déchets (année d'acquisition 2006),

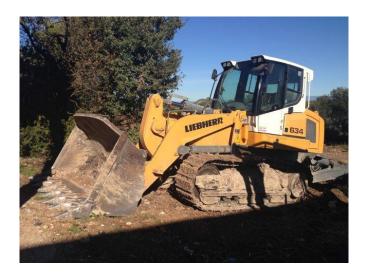
• Une chargeuse sur chenilles de marque LIEBHERR, pour les travaux divers (année d'acquisition 2011)

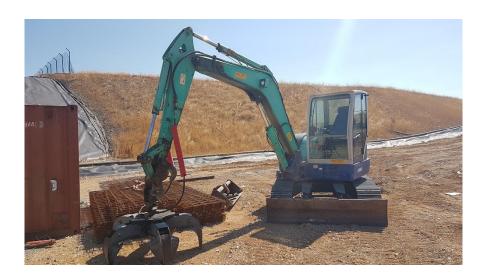
Une mini-pelle avec grappin de marque IHI, pour travaux divers (année d'acquisition 2013)

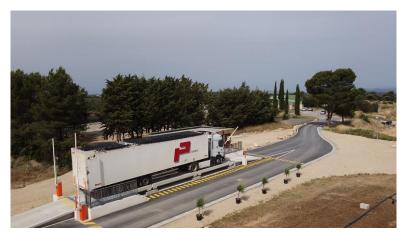
Accueil des chargements

En période d'activité normale, un premier contrôle administratif et quantitatif est géré par le responsable d'accueil avec le passage du véhicule au niveau du portique de détection de la radioactivité et sur le pont bascule qui fonctionne en double pesée.

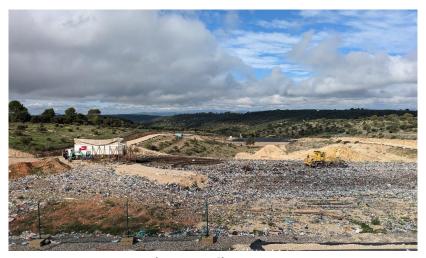
Réception d'une FMA

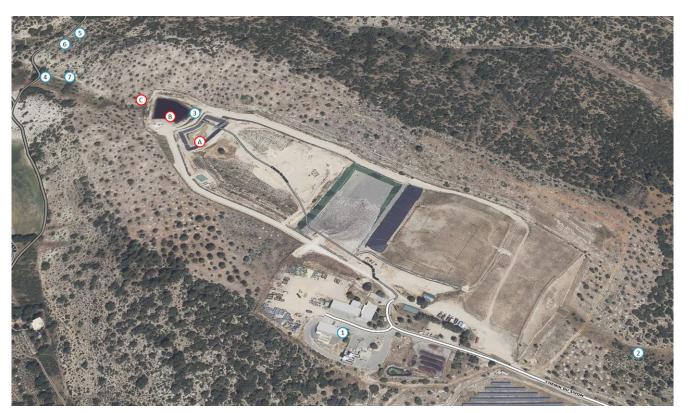
Localisation des ouvrages

Ouvrages	Position photo aérienne ci-	Photographie
	après	
Bassin pluvial	A	
Bassin des lixiviats	В	
Canal de prélèvement	С	A
Piézomètre n°1	1	
Piézomètre n°2	2	
Piézomètre n°3	3	
Piézomètre n°4	4	
Piézomètre n°5	5

AR Prefecture
		083-258302637-20250317-DEL_10_170325-DE Reçu le 20/ <mark>03</mark> /2025 Publié le 21/03/2025
Piézomètre n°6	6	
Piézomètre n°7	7

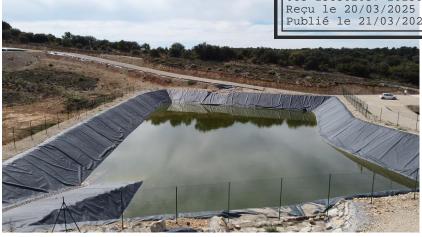
Bassin de stockage des ERI

Les Eaux de Ruissellement Interne (ERI) dirigées vers un bassin pluvial tampon. Ces eaux ne sont pas polluées dans la mesure où elles ne ruissellent pas sur la zone d'exploitation. Les eaux sont prélevées à l'aide d'une perche et d'un bécher.

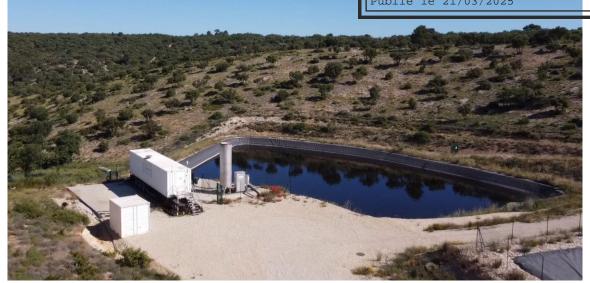
Bassin de stockage des lixiviats

<b>Paramètres</b>	20/03/2024	13/06/2024	19/09/2024	18/12/2024
рН	8,3	8,6	8,7	8,3
Température	17,2 °C	21,2 °C	18,8 °C	1,2 °C
Conductivité	8620 μS/cm	3248 μS/cm	7150 μS/cm	15540 μS/cm
Redox	4,125 mV	41 mV	114 mV	216,1 mV
DCO	2180 mg/l	2530 mg/l	4720 mg/l	3200 mg/l
DBO5	219 mg/l	117 mg/l	360 mg/l	253 mg/l

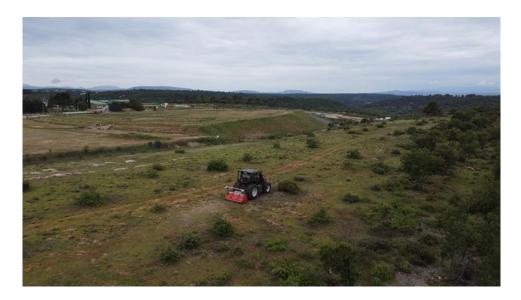
Pour respecter son arrêté préfectoral, le SIVED NG a procédé à des travaux d'entretien annuelle de sa bande pare-feu sur un total de 9 ha.

Entretien de la bande pare-feu

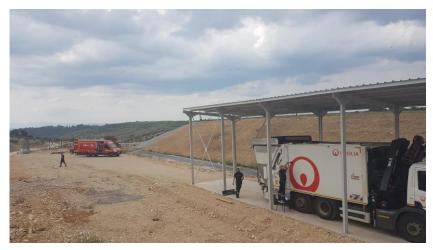
Le jour même la Cellule mobile d'intervention radiologique (GMIR) du SDIS œst intervenue pour procéder à l'analyse spectrométrique du chargement.

Intervention de la CMIR

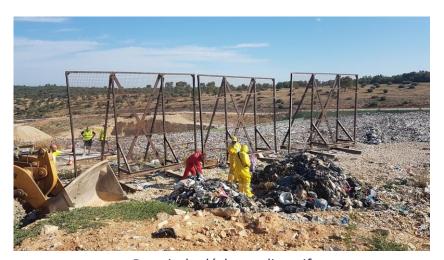
Puis le 16 juillet, une équipe de la CMIR a effectué le retrait du déchet radioactif en précisant au SIVED NG avoir retrouvé un dérivé du plutonium, en l'occurrence du lutétium, présent dans ce qui ressemblait à une couche, probablement un déchet d'origine médicale.

Retrait du déchet radioactif

Ce déchet a ensuite été placé à l'isolement dans le local de stockage dédié pendant 60 jours le temps de la décroissance de l'élément radioactif puis a été enfoui dans l'alvéole 1 du casier 4.

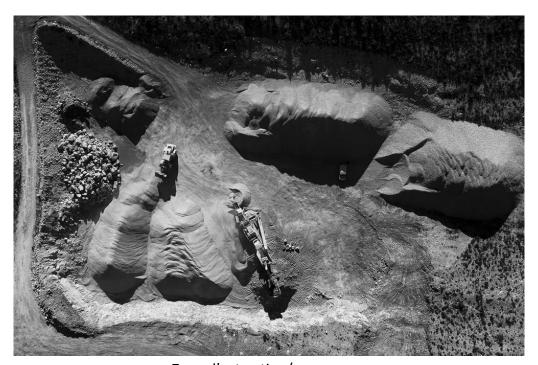
Zone d'extraction/concassage

La première phase de travaux effectuée à la fin de l'année 2023 a consisté en des travaux d'extraction et de concassage de matériaux menés dans la zone des futures alvéoles du casier n°4. Deux granulométries ont été obtenues : du 0/20 pour les couvertures des déchets, du 20/80 pour les travaux de voiries et la création de pistes sur le casier 4 pour les BOM et FMA. Une partie de ces matériaux a également servi aux travaux de terrassement et aux aménagements extérieurs de l'aire d'accueil. Au final, ce sont 11 413 tonnes de matériaux qui ont été extraits.

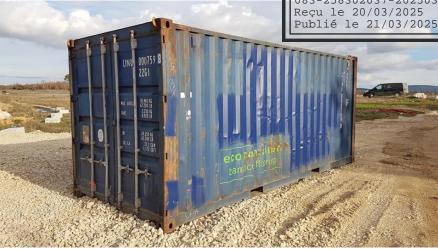
Le SIVED NG, sous l'impulsion de son maitre d'œuvre, a souhaité la création d'un local d'accueil composé à 70% de matériaux issu du réemploi (ressourcerie notamment). Pour valoriser le tout, la structure du local est constituée de 4 conteneurs maritimes recyclés, assemblés et aménagés sur une surface habitable de 44 m².

Conteneur maritime recyclé

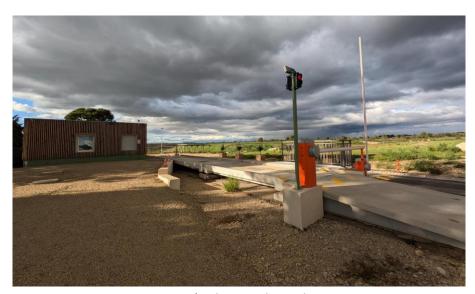
Entrée du pont bascule

Les travaux de création d'une aire d'accueil ont permis au SIVED NG de doter d'équipements neufs destinés à l'accueil des déchets.

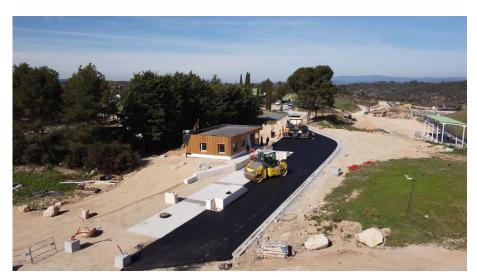
Pose de l'enrobé

Afin de faciliter la circulation sur le site, notamment en des endroits auparavant soumis aux intempéries entrainant du ravinement, une section en enrobé a été aménagée entre le pont bascule et l'alvéole 1 du casier 4.

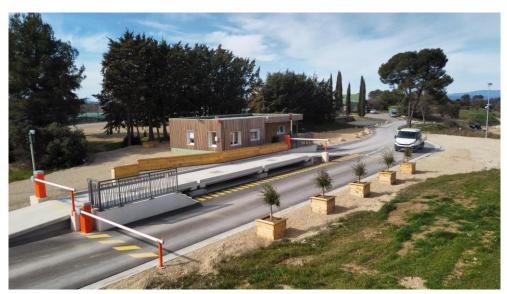
- Création d'une jardinière faisant également office de garde-corps
- Création de bacs de fleurs
- Aménagement des bords de voirie

Aire d'accueil de l'ISDND
