ISDND DE GINASSERVIS

Rapport annuel d'activité 2025

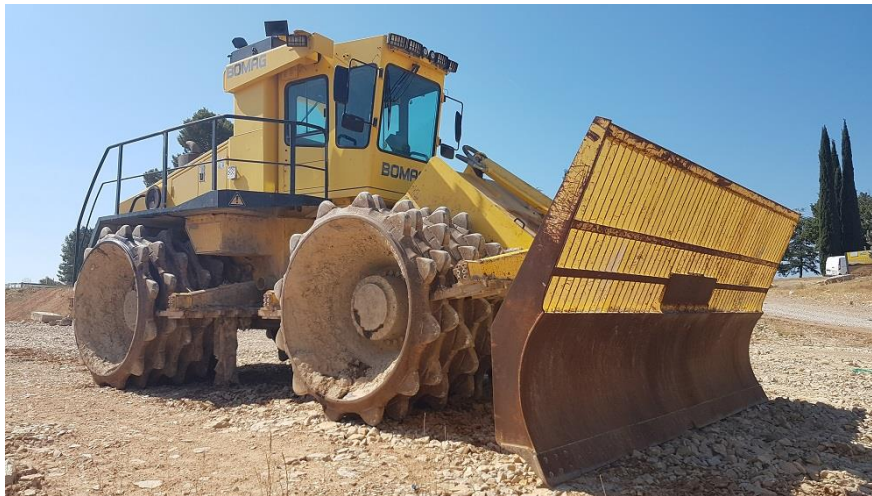
- Un compacteur de marque BOMAG de 54 tonnes, équipé de roues type « pieds de mouton » pour le traitement des déchets (année d'acquisition 2006),

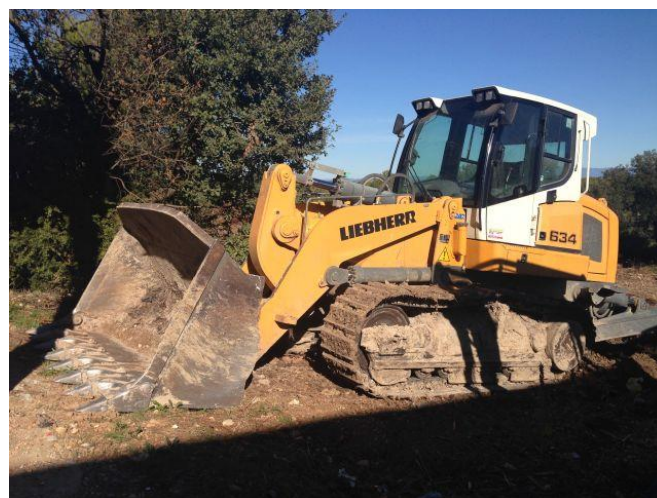
- Une chargeuse sur chenilles de marque LIEBHERR, pour les travaux divers (année d'acquisition 2011)

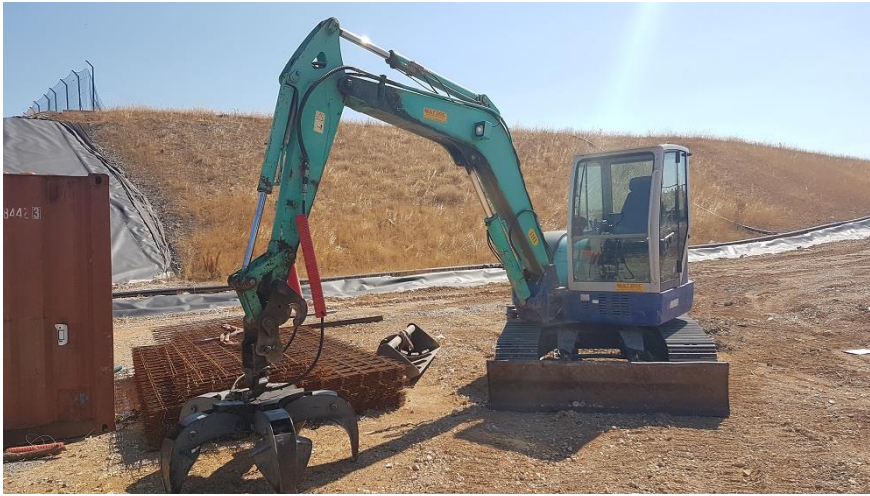
- Une mini-pelle avec grappin de marque IHI, pour des petits travaux dont le curage des fossés (année d'acquisition 2013)

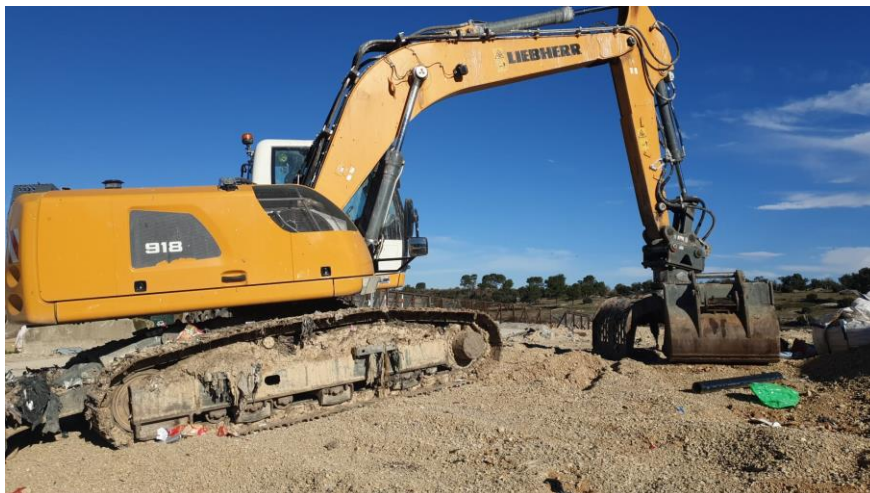
- Une pelle mécanique avec pince de tri et godets de marque Liebherr, pour la reprise des déchets non autorisés et travaux divers (année d'acquisition 2025)

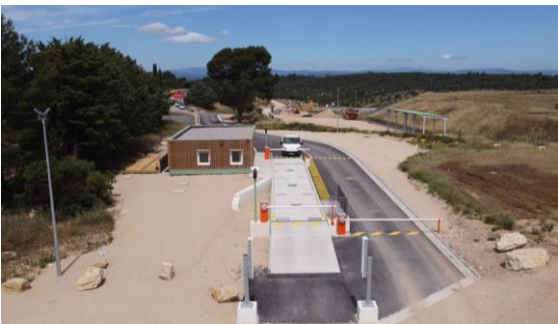
- D'un pont-bascule d'une portée de 50 tonnes fonctionnant en double pesée (Chaque camion est pesé en entrée et en sortie de site)
- D'un portique de détection de la radioactivité, placé en entrée du pont-bascule, contrôlant la non-radioactivité du déchet entrant sur site
- D'une dalle avec auvent pour le stockage de véhicule positif au test de détection de la radioactivité avec local de stockage des déchets radioactifs
- D'un local de 44m² équipé d'un bureau d'accueil avec terminal informatique réceptionnant les données du pont-bascule, d'un second bureau, vestiaires, sanitaires et salle de pause
- De filets de protection anti-envols et sous vents dominants, en limite du casier n°3 et aux abords sud-est du casier n°4

Pont-bascule et portique de détection de la radioactivité

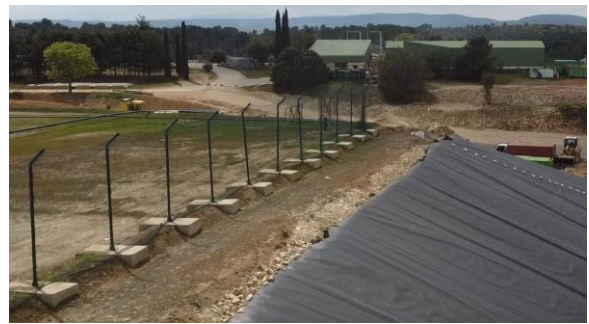
Filets de protection anti-envols

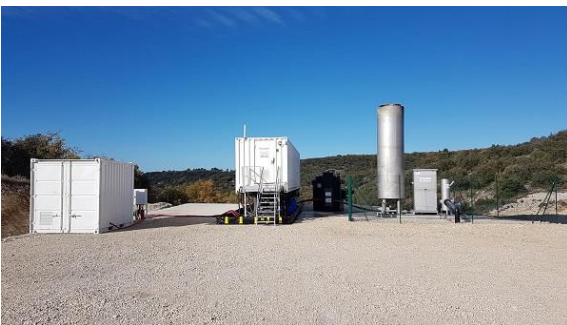
Unité de traitement des lixiviats

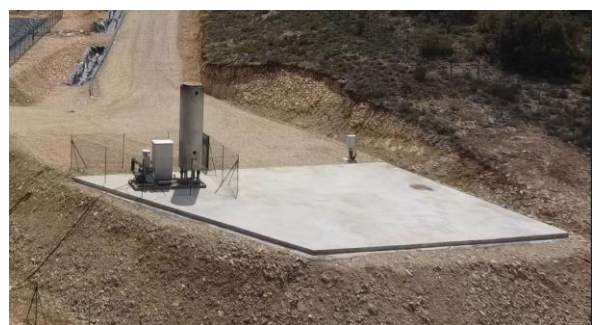
Torchère et dalle béton

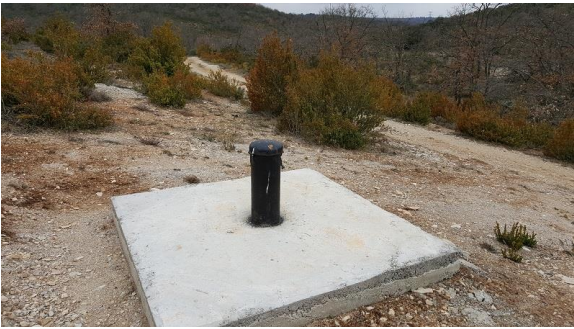
Piézomètre

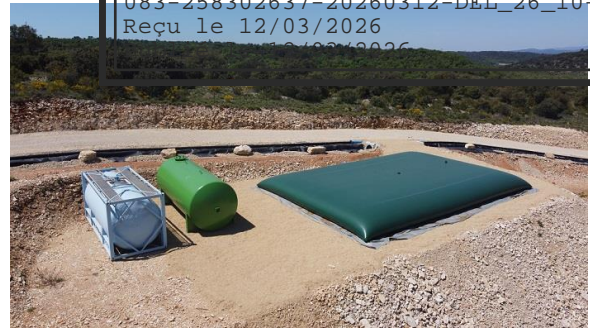
Cuves stockage et citerne incendie

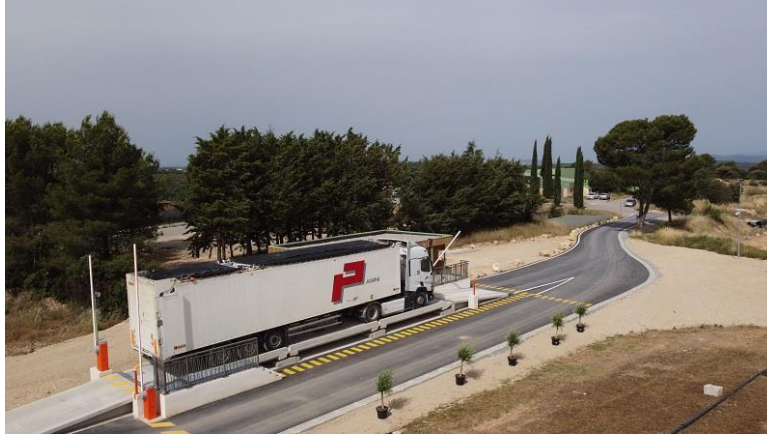
En période d'activité normale, un premier contrôle administratif et quantitatif est géré par le responsable d'accueil avec le passage du véhicule au niveau du portique de détection de la radioactivité et sur le pont bascule qui fonctionne en double pesée.

Accueil des chargements

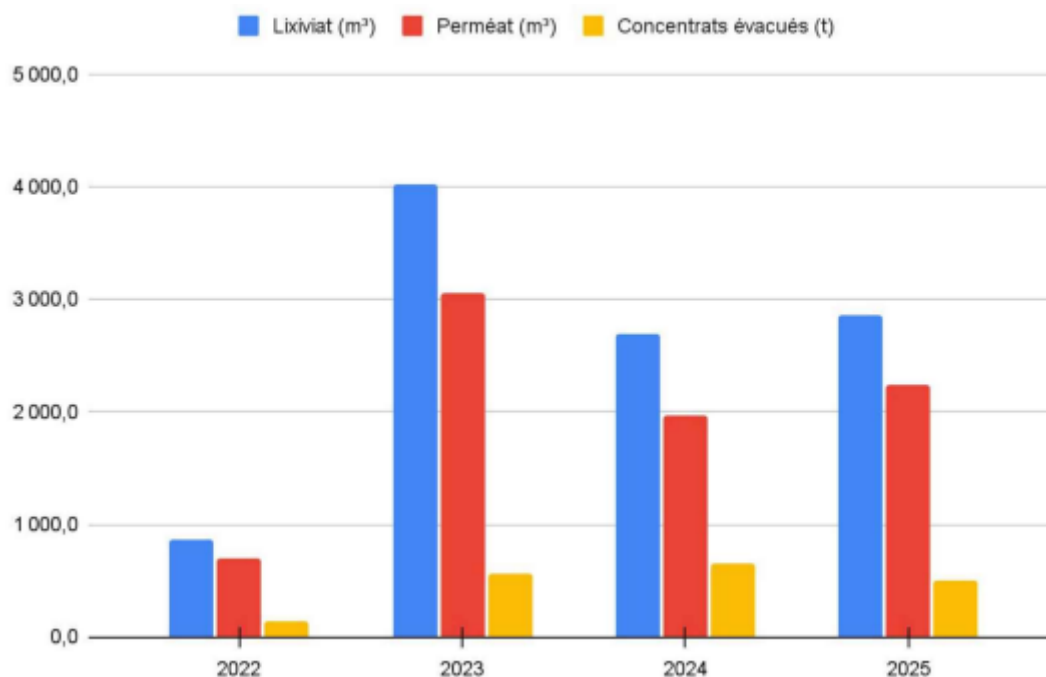
Voici un historique du traitement des lixiviats depuis la mise en service du casier 4 en mai 2022 :

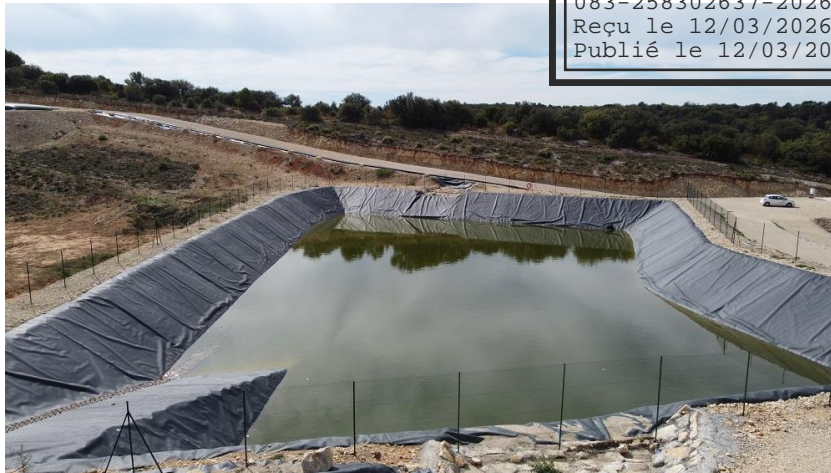
Les Eaux de Ruissellement Interne (ERI) sont dirigées vers un bassin pluvial tampon. Ces eaux ne sont pas polluées dans la mesure où elles ne ruissellent pas sur la zone d'exploitation. Les eaux sont prélevées à l'aide d'une perche et d'un bécet.

Bassin de stockage des ERI

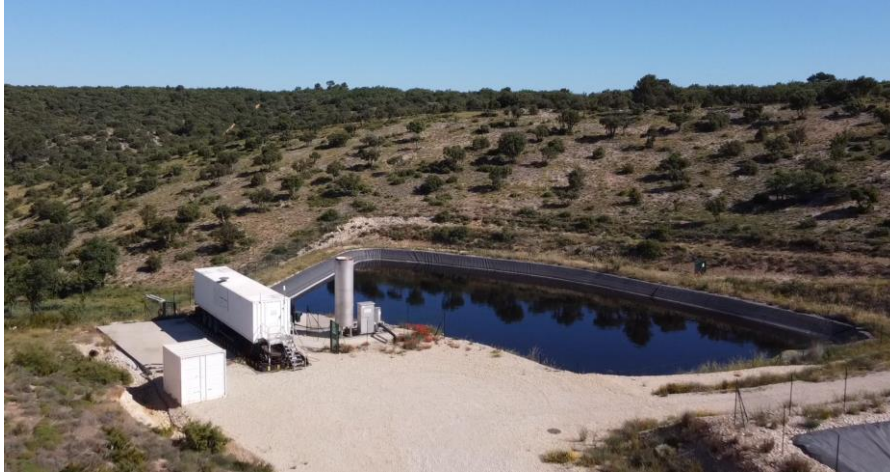
Bassin de stockage des lixiviats

Les variations ponctuelles observées entre trimestres apparaissent principalement liées aux conditions climatiques (dilution hivernale ou concentration estivale) et ne traduisent pas de modification structurelle du comportement des lixiviats.

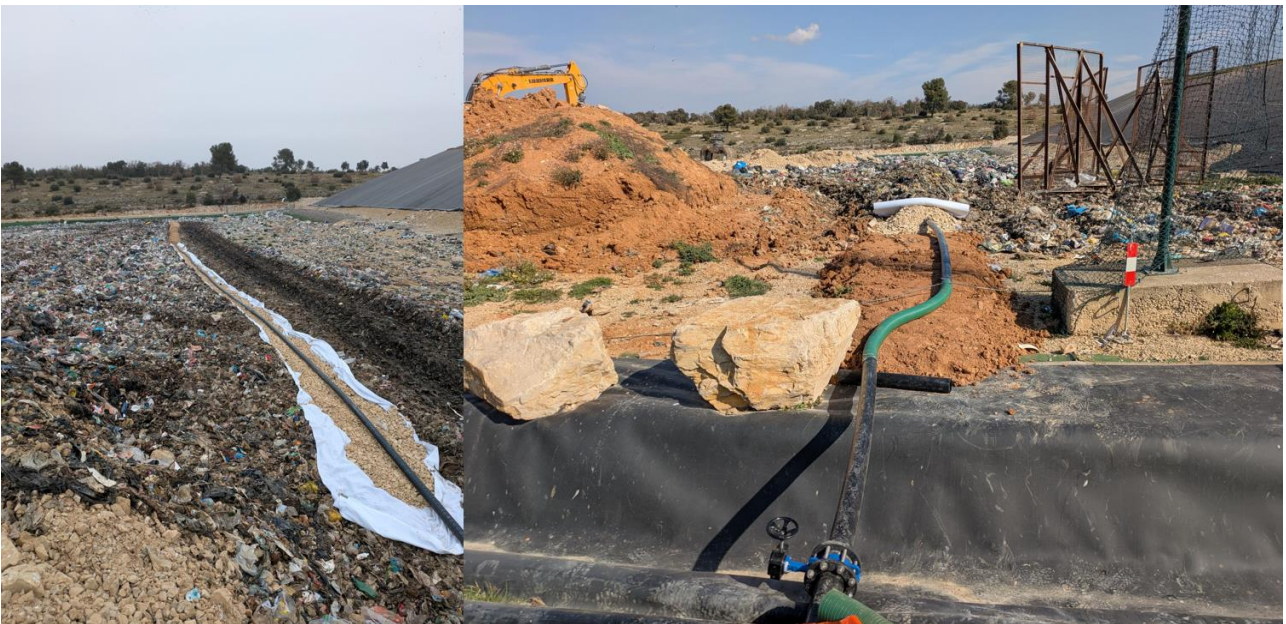
Conformément à l'article 9.2.3.13 de l'AP du 20 juillet 2020, le SIVED NG a procédé à la mise en place des drains intermédiaires de captage des biogaz de l'alvéole 1 du casier 4. Trois drains parcourent parallèlement l'alvéole, chacun espacés de 20m et raccordés par un prestataire au réseau principal avec une vanne de réglage et un point de prise d'échantillon pour analyse.

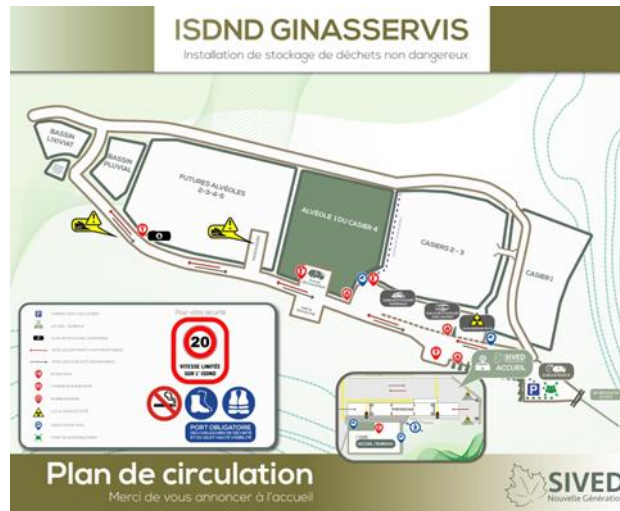
Suite aux travaux menés en 2024, une mise à jour du plan de circulation s'imposait. Il est affiché à droite de la porte d'entrée du local d'accueil et sur les documents le nécessitant.

Plan de circulation
